1. Justificación

El Colegio Superior de Señoritas es una institución educativa situada en San José, Costa Rica, fundada como centro educativo en 1888, siendo la primera institución instaurada para impartir la educación secundaria especial para jóvenes mujeres costarricenses.

➤ Planteamiento del problema

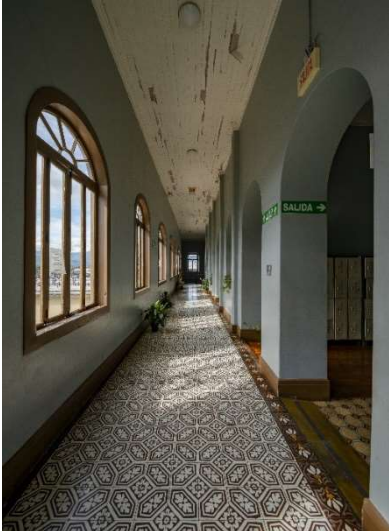
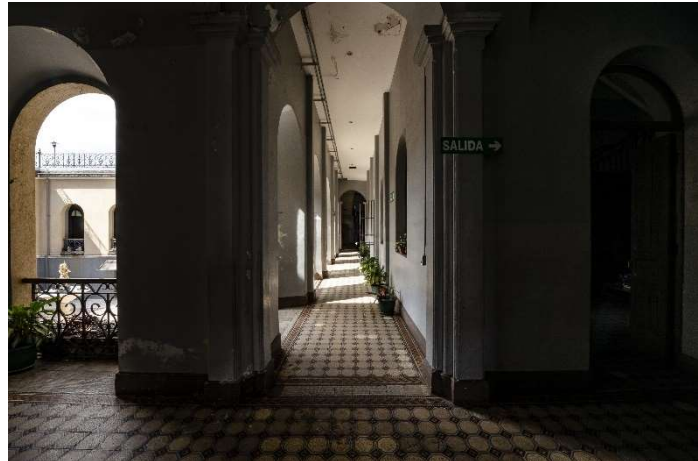
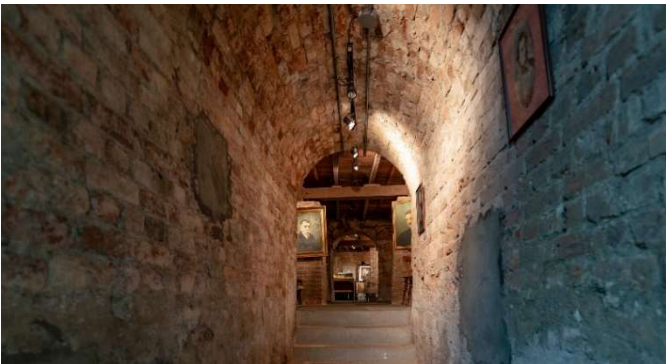
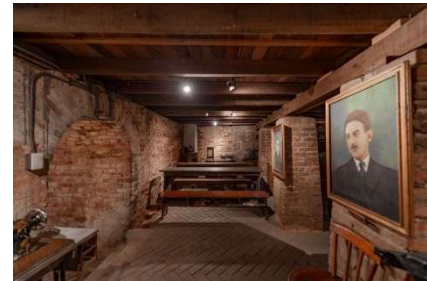
Foto 4,5,6,7, Estado de Cielos, Paredes, Ventanería, Sótano. Causa: Humedad por Filtración y por Capilaridad Fuente: Ing. Wagner Calderón Rizo, Fecha Junio del 2020

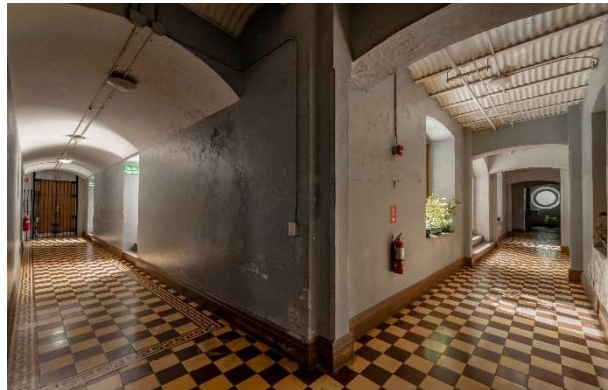
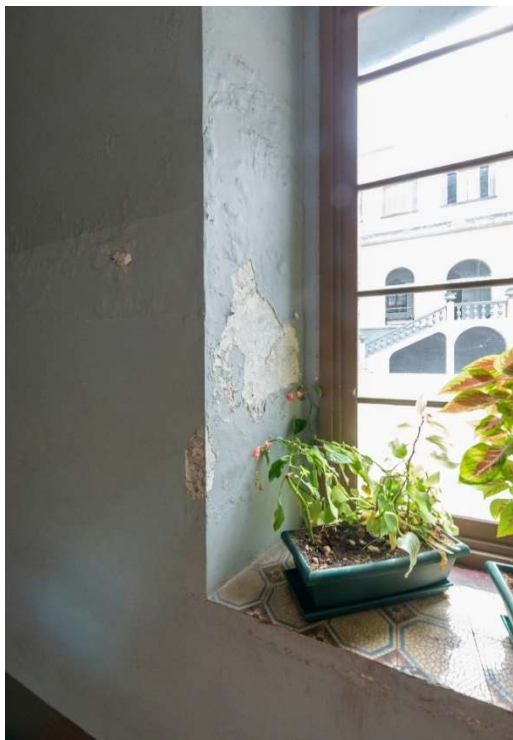
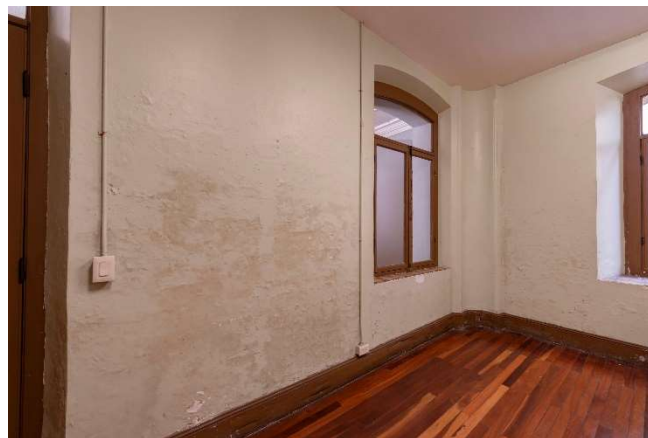
Foto 8,9,10,11, Paredes, Cielos, Ventanería, Sótano. Causa: Humedad por Filtración y por Capilaridad, Fuente: Ing. Wagner Calderón Rizo, Fecha Junio del 2020

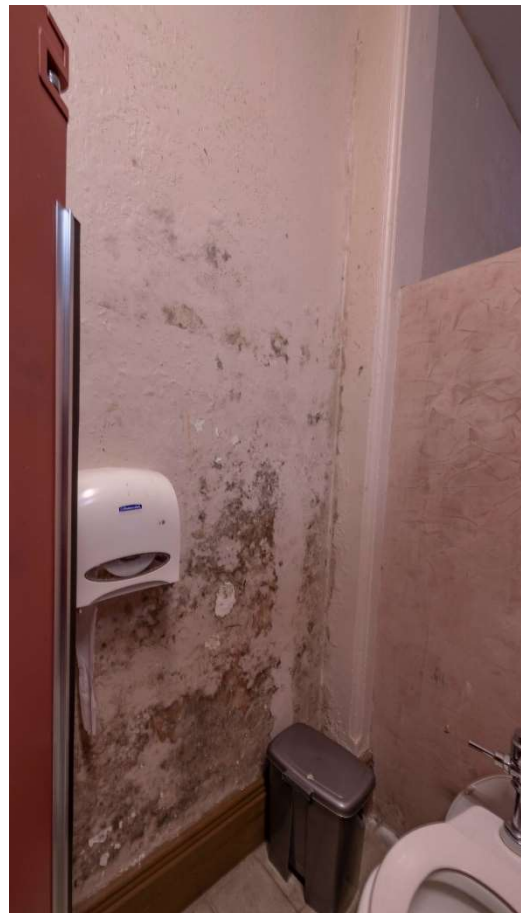
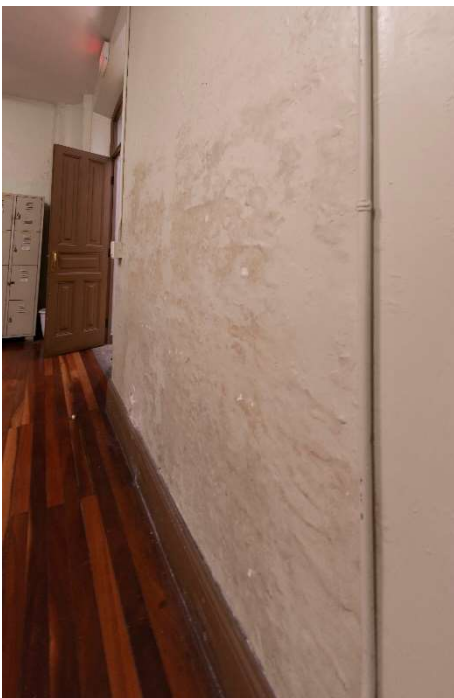
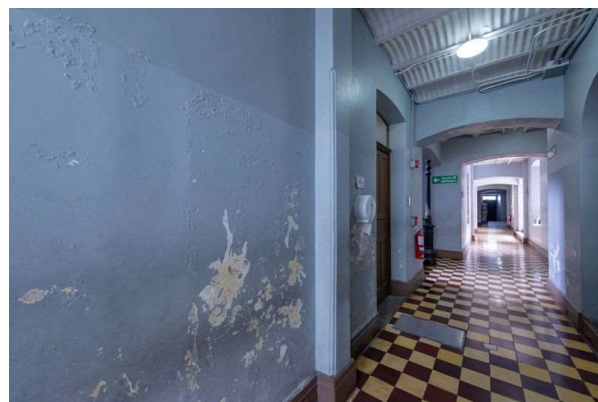
Foto 12,13,14,15, Paredes, Cielos, Ventanería, Sótano. Causa: Humedad por Filtración y por Capilaridad Fuente: Ing. Wagner Calderón Rizo, Fecha Junio del 2020

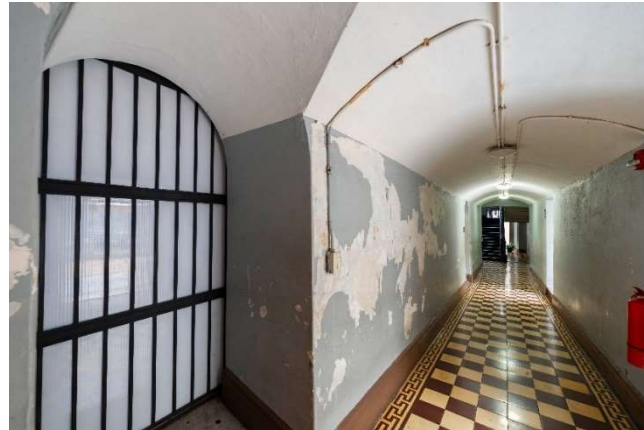
Foto16,17,18,19, Paredes, Cielos, Ventanería, Sótano y Planta Principal, Causa: Humedad por Filtración y por Capilaridad Fuente: Ing. Wagner Calderón Rizo, Fecha Junio del 2020

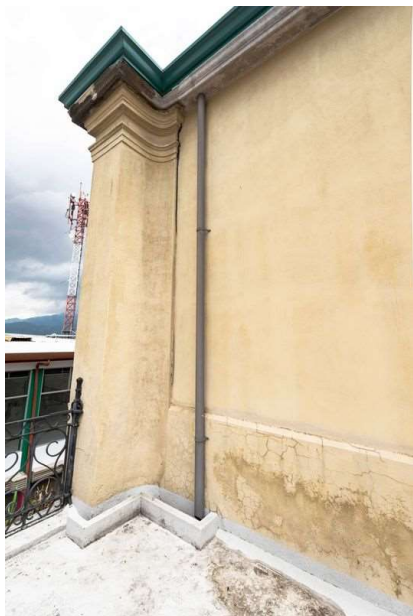
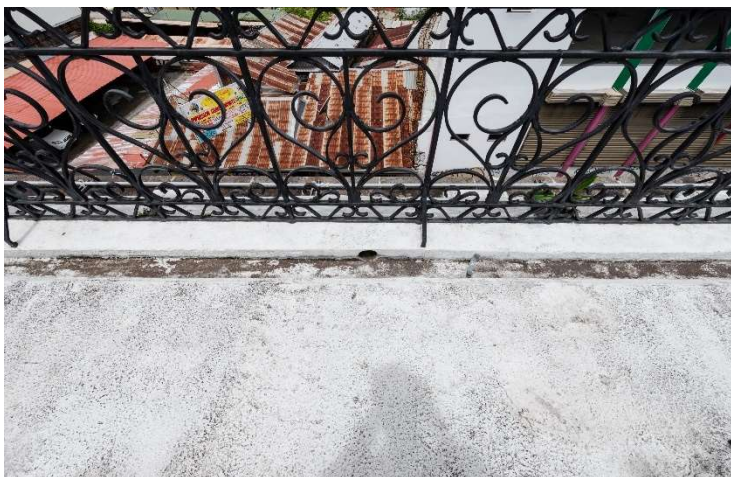
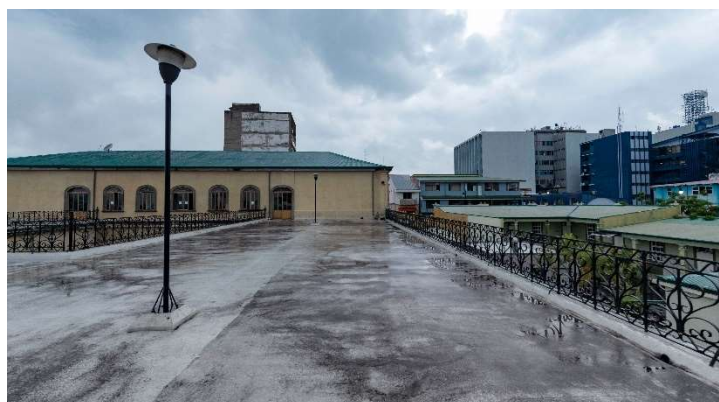
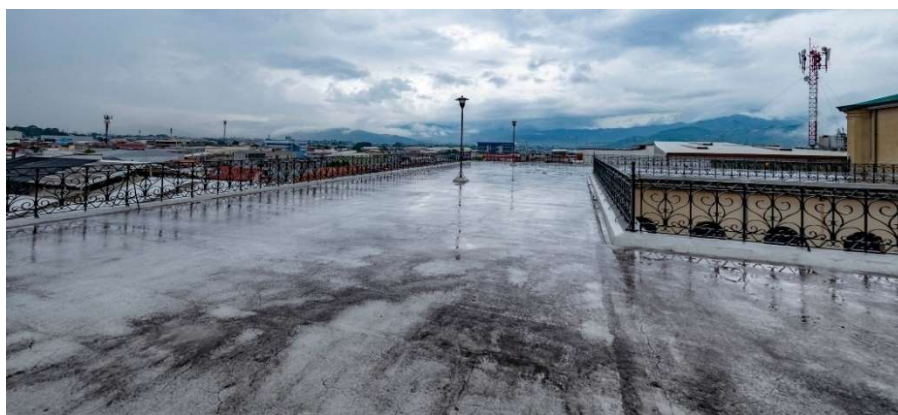
Foto 21,22,23. Losa de terraza, Bajantes evacuan en Losa, Canal de evacuación de aguas pluviales, Causa: Agrietamiento de Losa, Humedad por Filtración, Fuente: Ing. Wagner Calderón Rizo, Fecha Junio del 2020

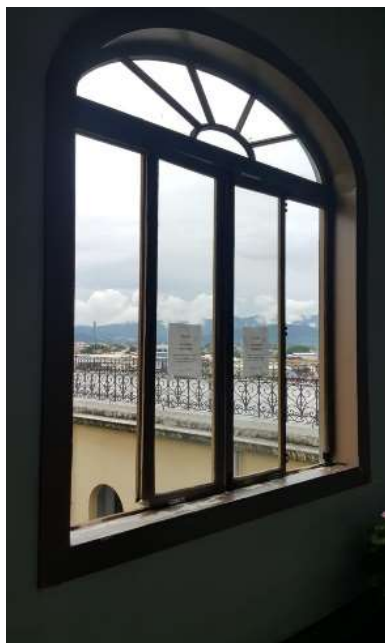
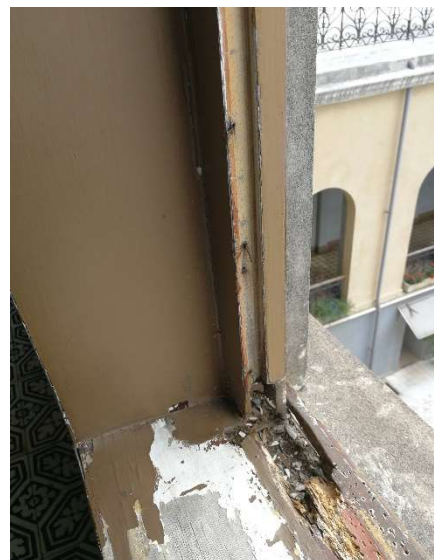
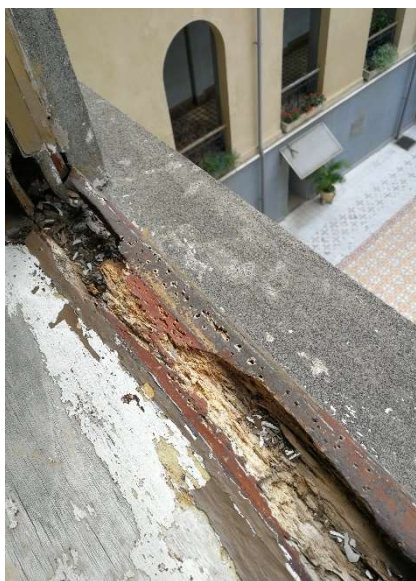
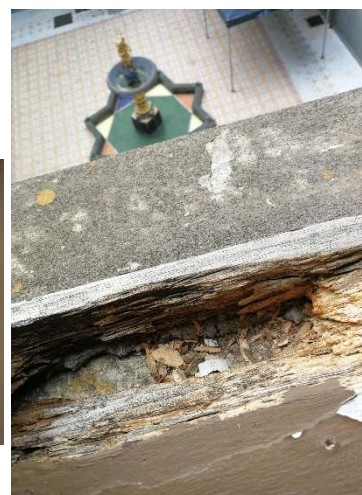
Foto 21,22,23. Detalle de Ventanería, Causa: deterioro total, producto a la presencia de elementos atmosféricos como la lluvia, el viento, las temperaturas, las humedades o la insolación, añadir, además, sensible al ataque de un amplio catálogo de insectos y otros animales, como palomas y murciélagos que han provocado daños biológicos y estéticos., Fuente: Arq. Jorge Omar Vega Rosales, Fecha Junio del 2020

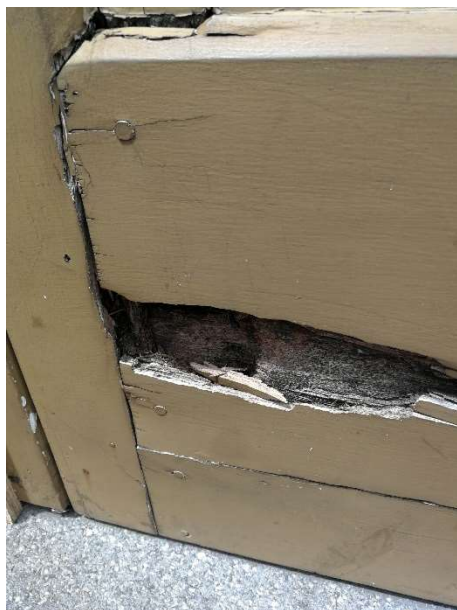
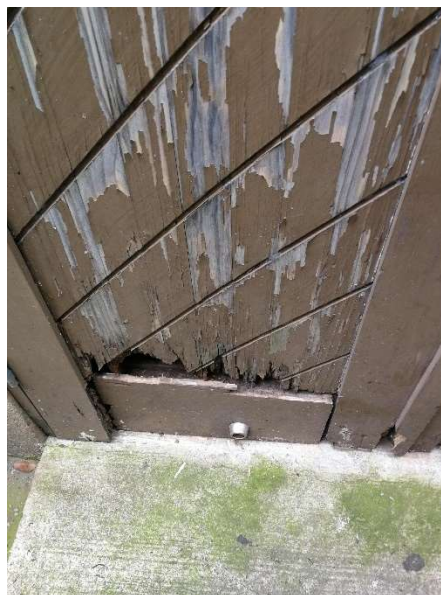
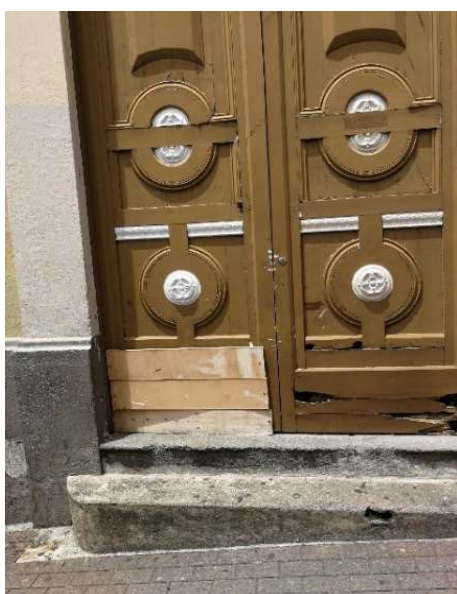
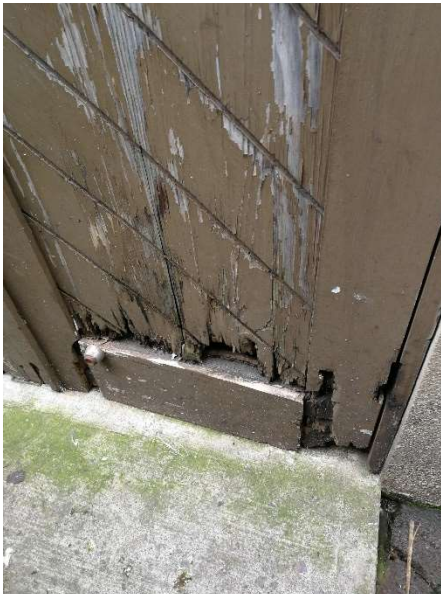
Foto 24, 25, 26, 27. Detalle de Puertas, Causa: deterioro total, producto a la presencia de elementos atmosféricos como la lluvia, el viento, las temperaturas, las humedades o la insolación, sensible al ataque de insectos y otros animales como palomas y murciélagos que han provocado daños biológicos y estéticos, Fuente: Arq. Jorge Omar Vega Rosales, Fecha Junio del 2020

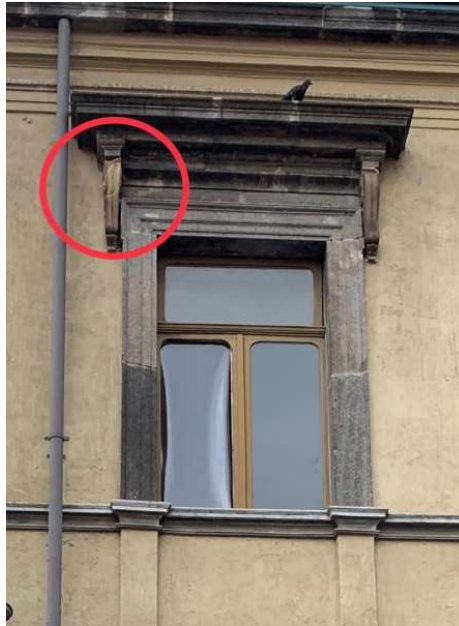
La fachada cuenta con piedras agrietadas o dañadas, estas se deben restaurar con injertos o realizando un resane de la piedra. La integración del color y el acabado de esta

Foto # 50, Piedra fisurada, Fuente: Ing. Co. Andrea Aguilar, Fecha junio 2020

pedra debe ser similar a las existentes. Por fortuna estos elementos son pocos pero si no se realiza las siguientes fases de este proyecto estos podrían ser mayores.

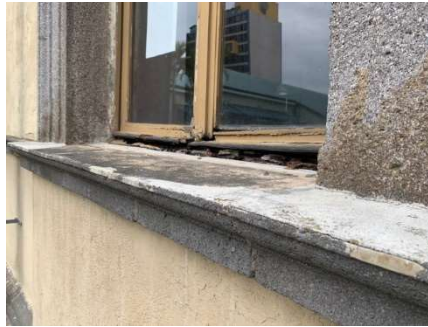
Las vigas actuales de las ventanas tienen la pendiente inversa (hacia adentro del edificio), lo que ha provocado la aceleración del deterioro de la madera. Esta adecuación consiste en darle pendiente a esta moldura hacia afuera, y así restar la humedad que ingresa hacia la ventana y hacia los muros.

Foto 51, Deterioro del marco debido al ingreso de humedad por la banquina, Fuente: Ing. Co. Andrea Aguilar, Fecha junio 2020

Esto se realizará con un repello de protección con mortero de especial dureza, con derrame pluvial hacia el borde, evitando que el agua se empoce y tribute humedad hacia los marcos de madera y las paredes.

Este mortero fortificado debe ser igual o superior al 3701 de laticrete, se le debe dar 4cm en la parte contigua a la ventana y 2cm al final de la cornisa.

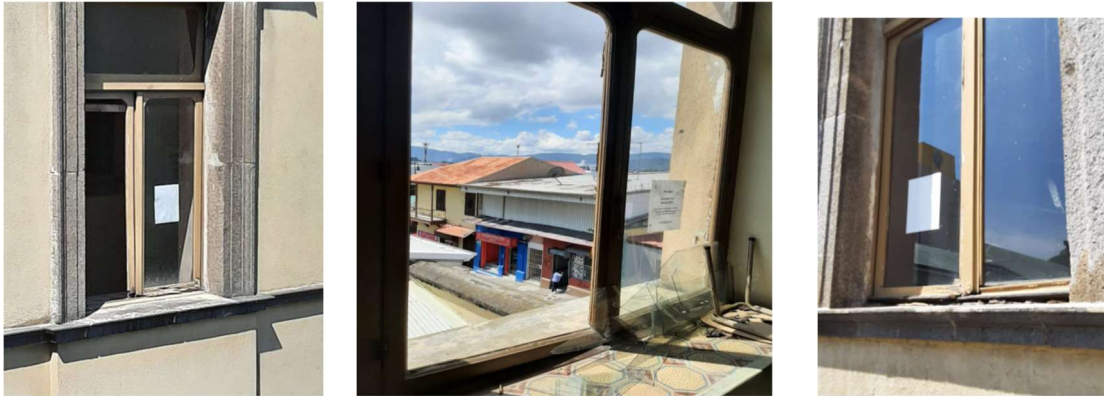
Fotos 56, 57 y 58, Estado de Ventanería, Fuente: Mario Chaves, Fecha: junio 2020

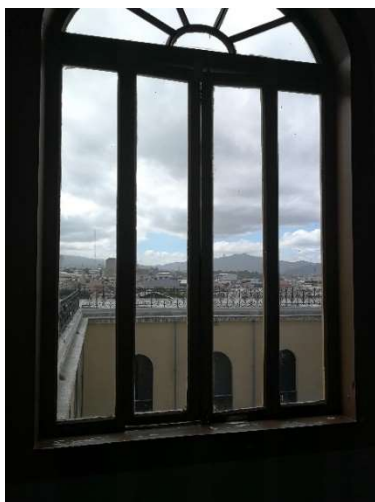
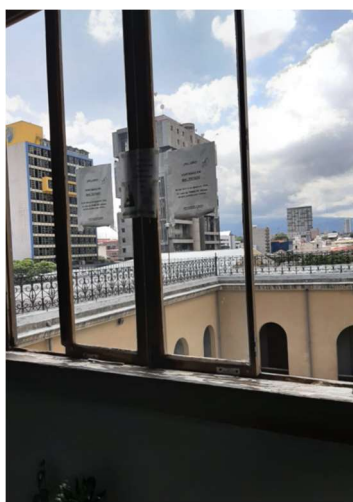
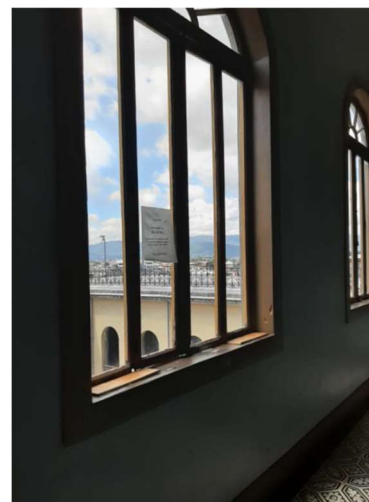
Foto 72, 73 y 74, Estado de ventanería en fachadas, Fuente: Arq. Jorge Omar Vega Rosales, Fecha: junio 2020.

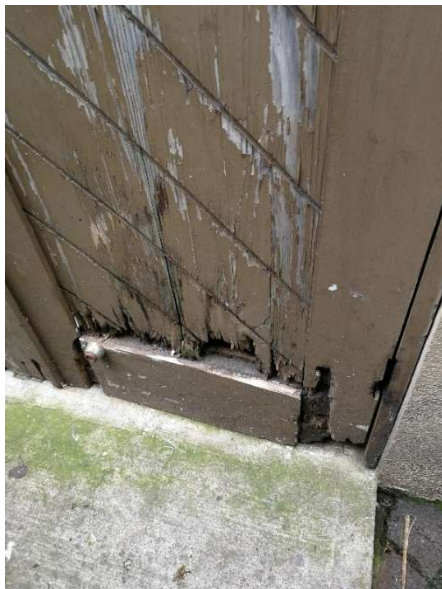
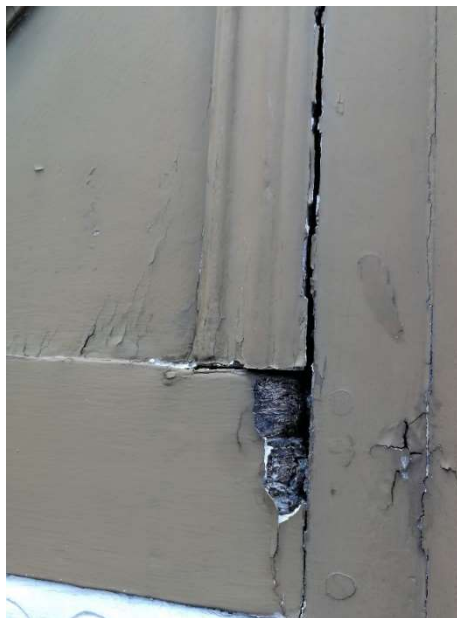
Foto 84, 85, Estado de Puertas en Fachadas, Fuente: Arq. Jorge Omar Vega Rosales

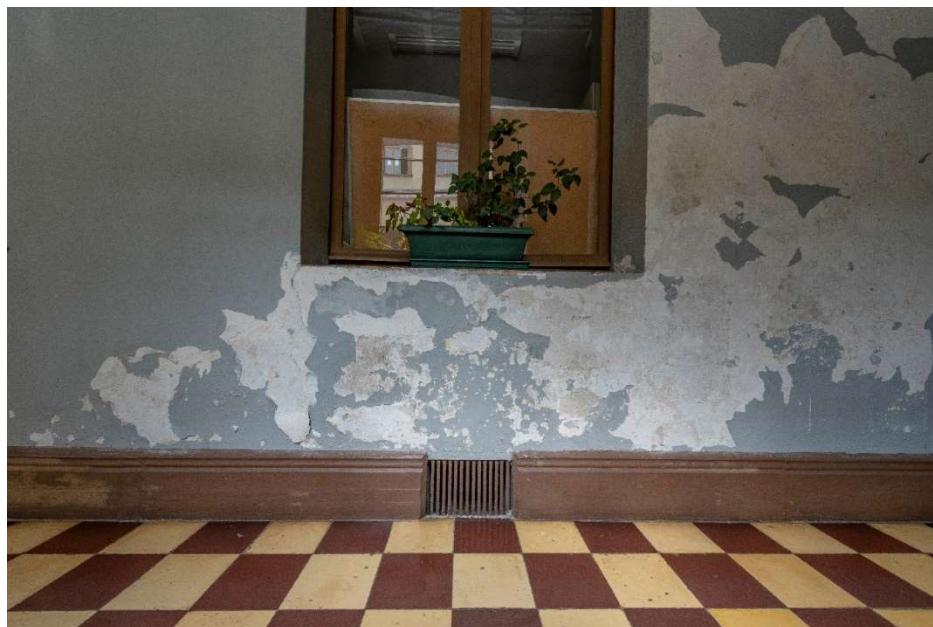
Foto 1. Humedad en la pared externa de la sala de profesores en el sótano.

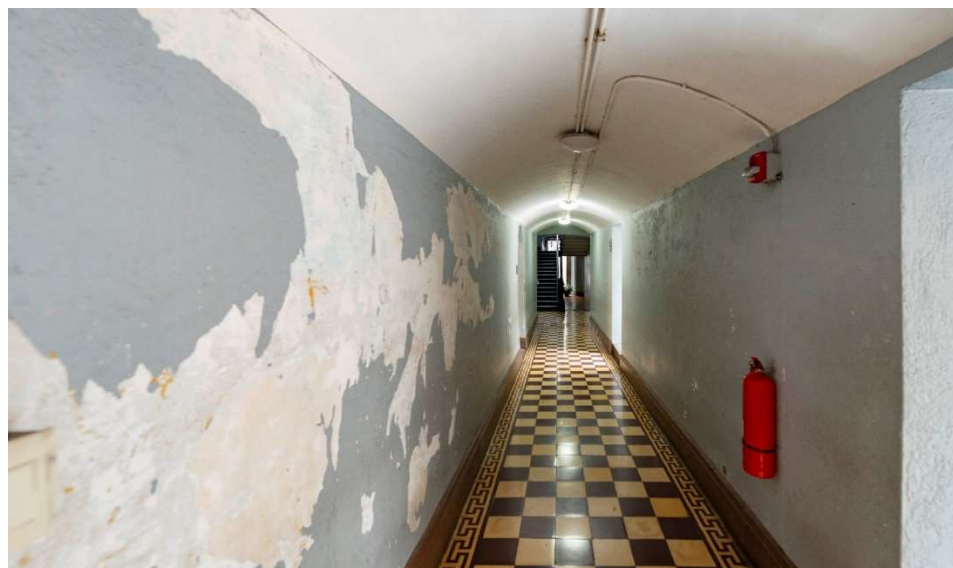
Foto 2. Desprendimiento de varias capas de pintura en el pasillo norte del sótano.

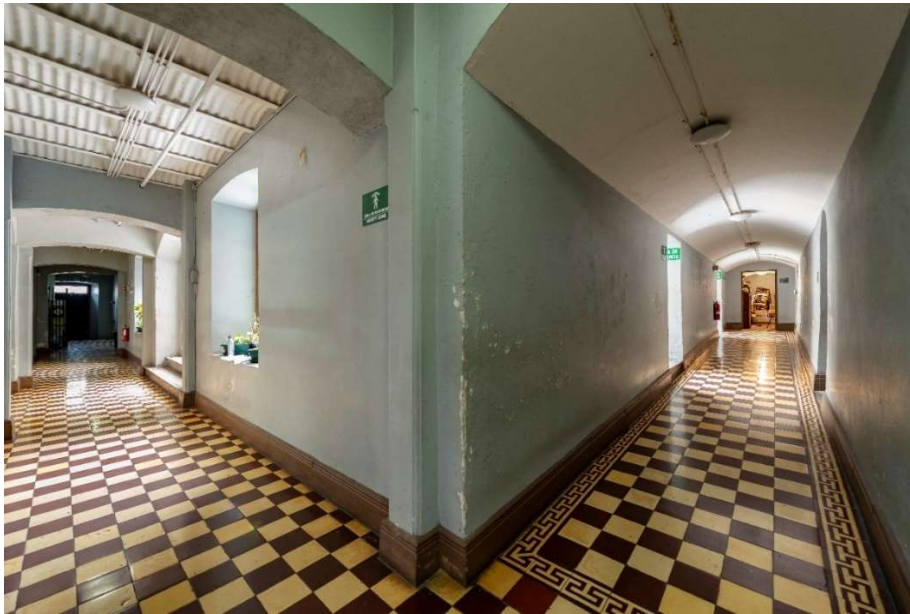
Foto 3. Daños en los pasillos este y norte del sótano.

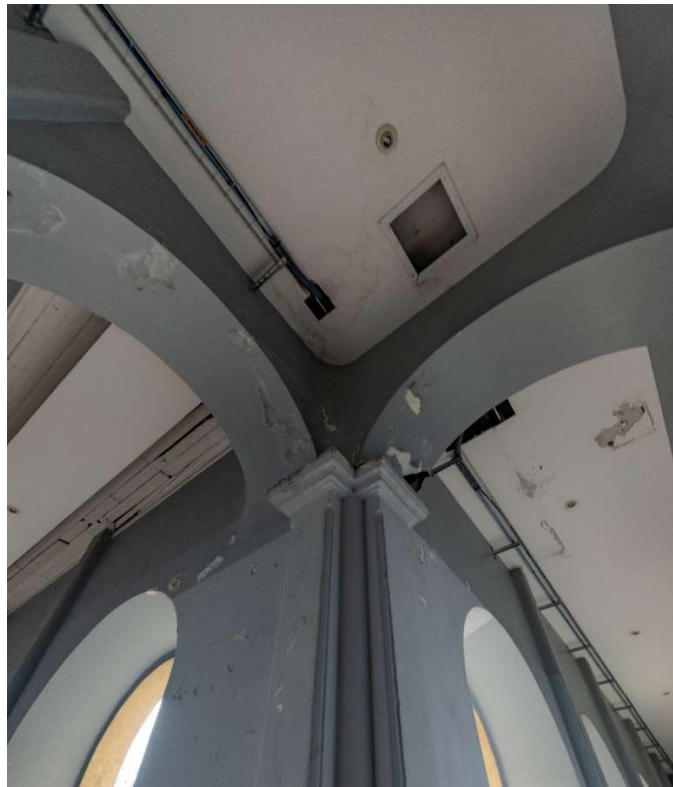
Foto 4. Daños en los arcos del pasillo del nivel principal producto de la filtración en la azotea.

La corrección del ingreso de la humedad en esta zona debe ser tratada a partir de la impermeabilización de la losa superior, la cuenta con un área de 845 m², mas el tratamiento del agrietamiento presente en una importante área de la superficie de la losa.

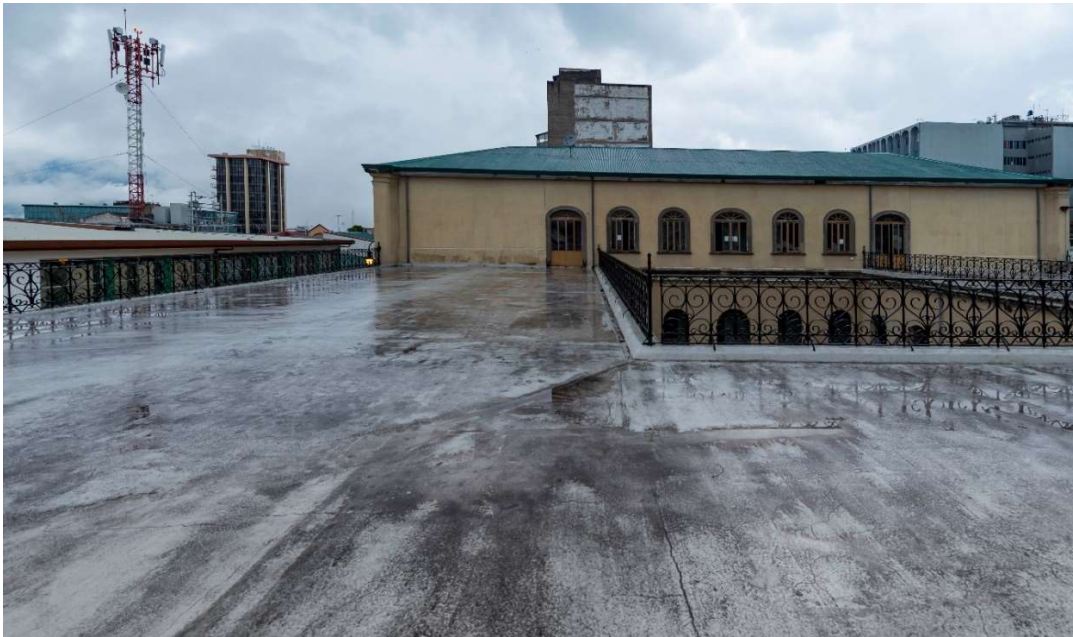
Foto 6. Losa saturada después de las lluvias.

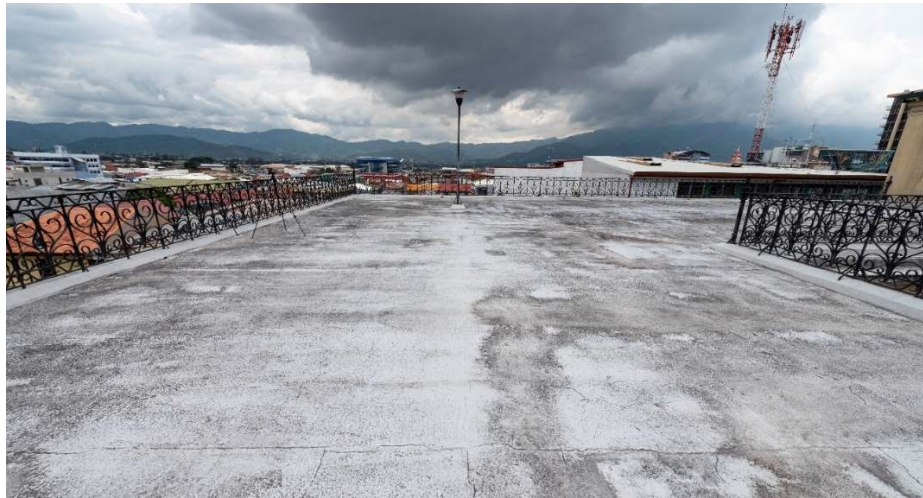
Foto 8. Vista del agrietamiento de la superficie de la losa.

El tratamiento de la impermeabilización de la losa que incluye en esta propuesta, es el tratamiento adecuado de todas las grietas presentes en la superficie de la losa, estas deben ser abiertas por medio mecánicos para extraer los hongos, líquenes y suciedad formados por la humedad, para ser sellados y nivelados con material de masillas de poliuretano, esto previo al mantenimiento de impermeabilización completa de la losa.

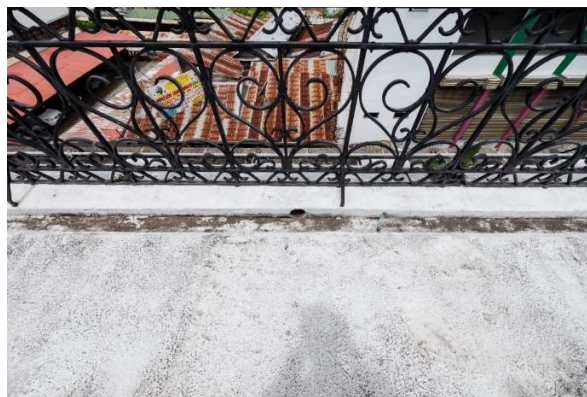
Foto 9. Boquilla de bajante sin rejilla que impida el ingreso de objetos extraños a los bajantes.

Para un adecuado manejo de las aguas en esta losa debe hacerse la instalación de granadas o filtros en las boquillas de los bajantes que están a la misma altura de la losa para evitar el ingreso de objetos o animales que puedan obstruir la evacuación eficiente de las aguas, en la siguiente fotografía se muestra el estado actual de la boquilla de los bajantes, este tema se desarrolla en la sección de la propuesta de mejora de sistema mecánico pluvial.

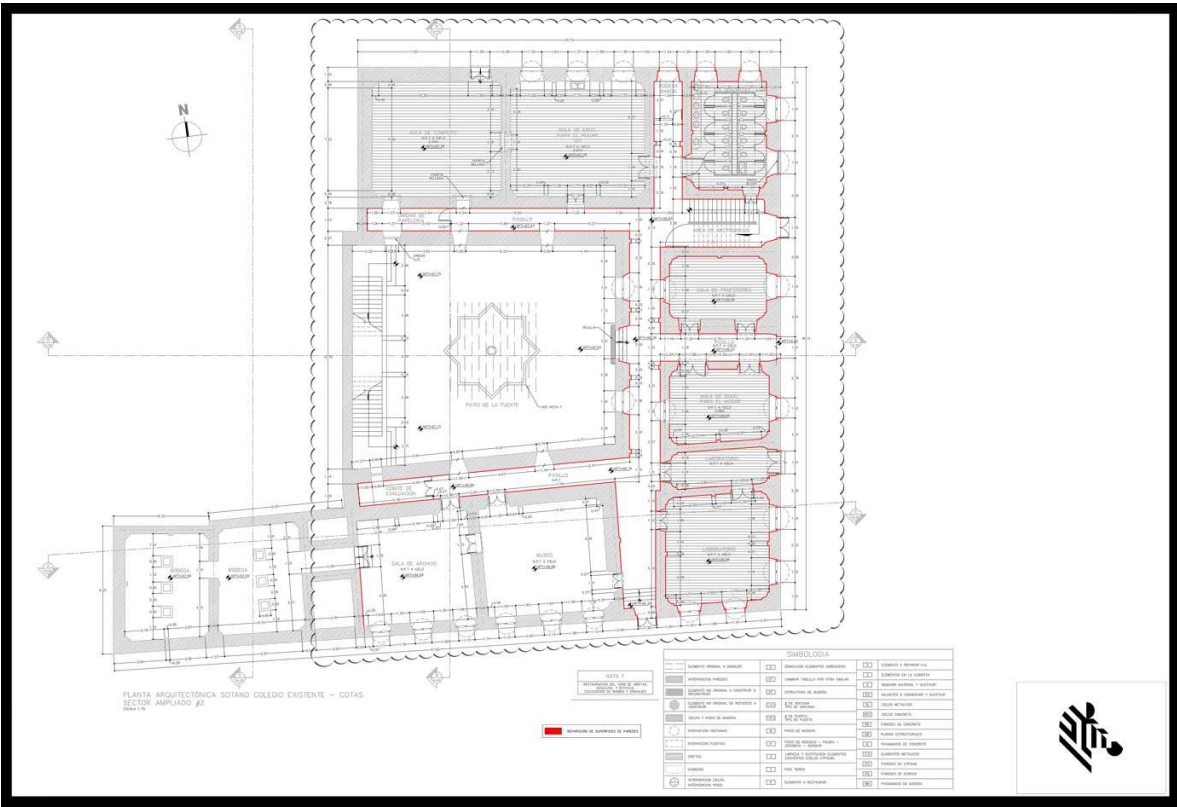
Plano 2. Vista en planta del sótano, en rojo se marca las paredes que presentan alto grado de humedad y deben ser restauradas.

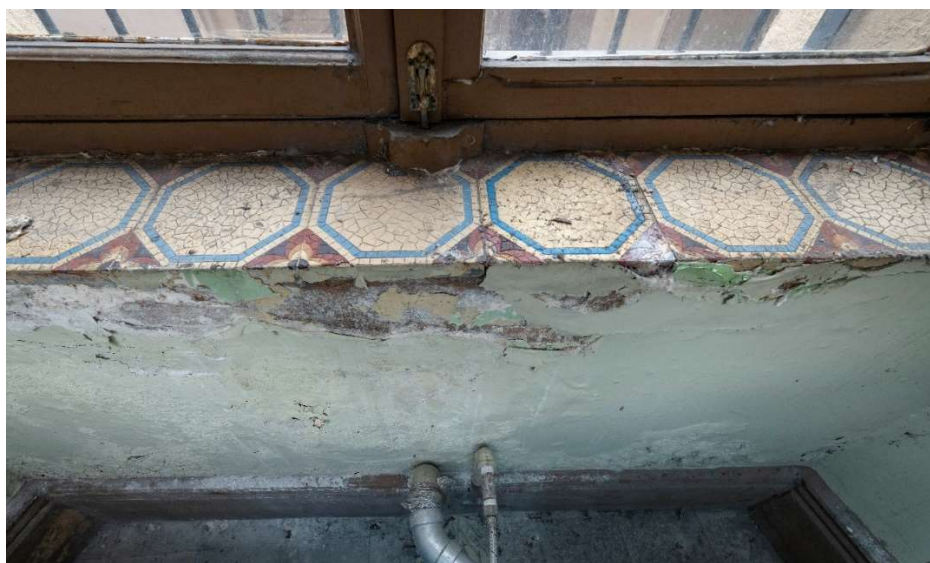
Foto 14. Daños por humedad bajo las ventanas del laboratorio de biología.

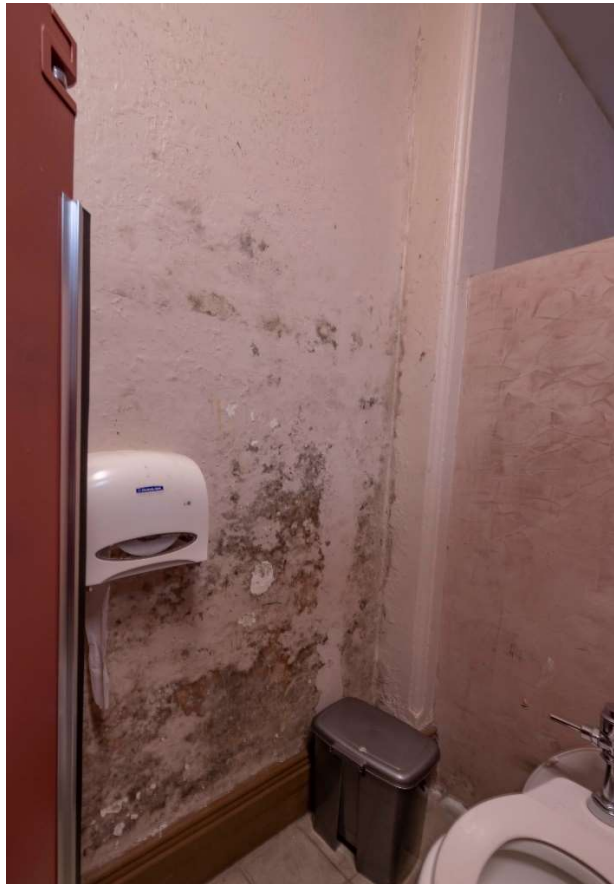
Foto 15. Daños en pintura, revestimientos y repellos en baños.

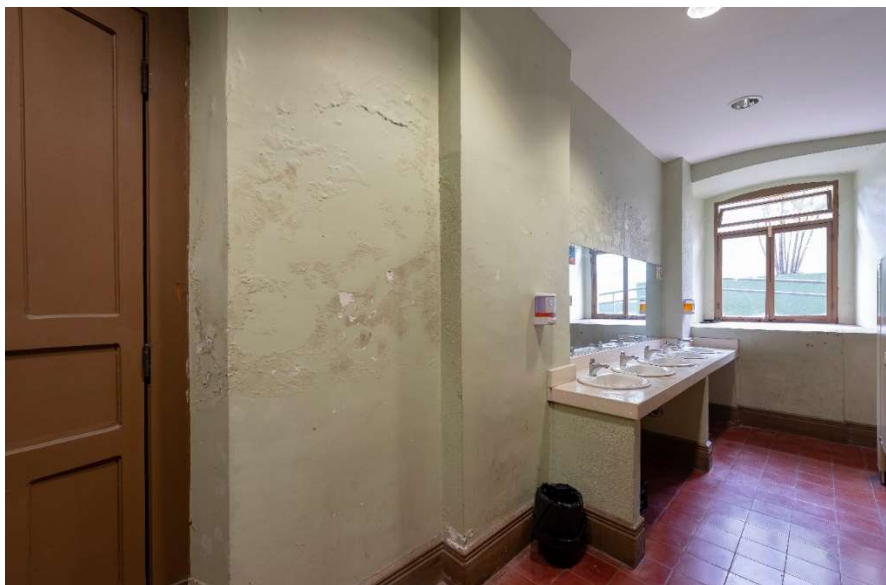
Foto 16. Daños por humedad en servicios sanitarios del sótano.

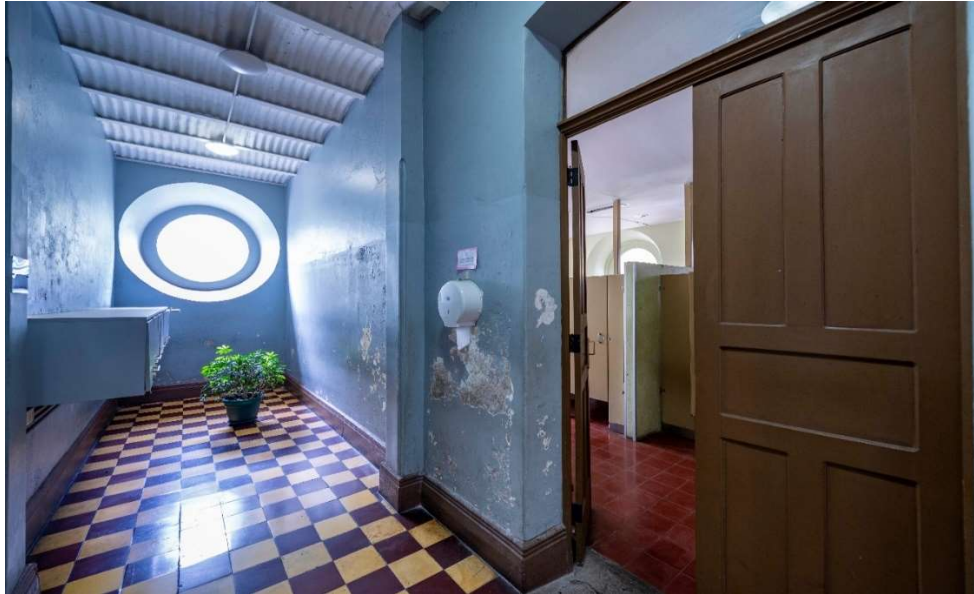
Foto 17. Humedad en las paredes exteriores de servicios sanitarios del sótano.

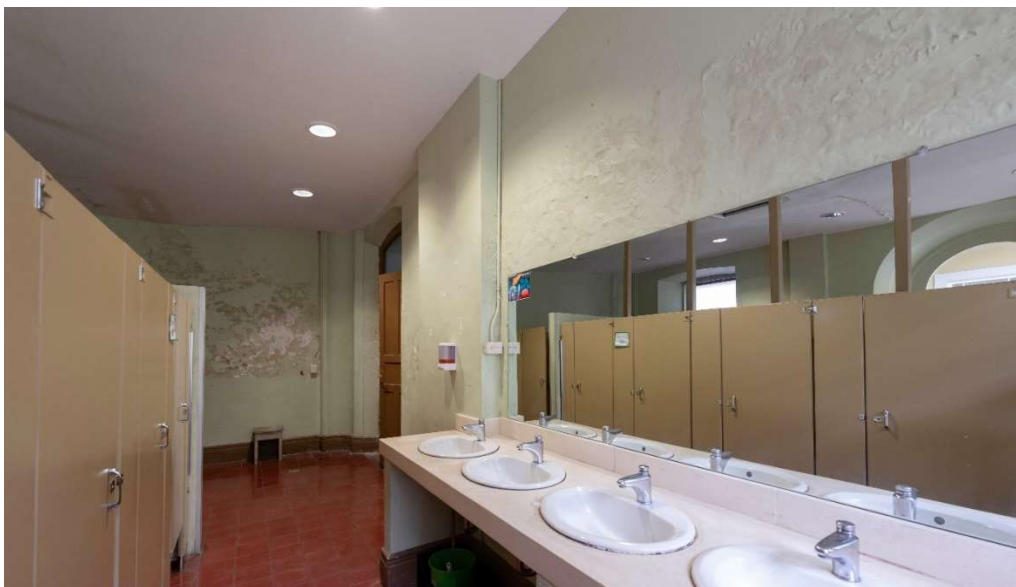
Foto 18. Servicios sanitarios dañados por humedad.

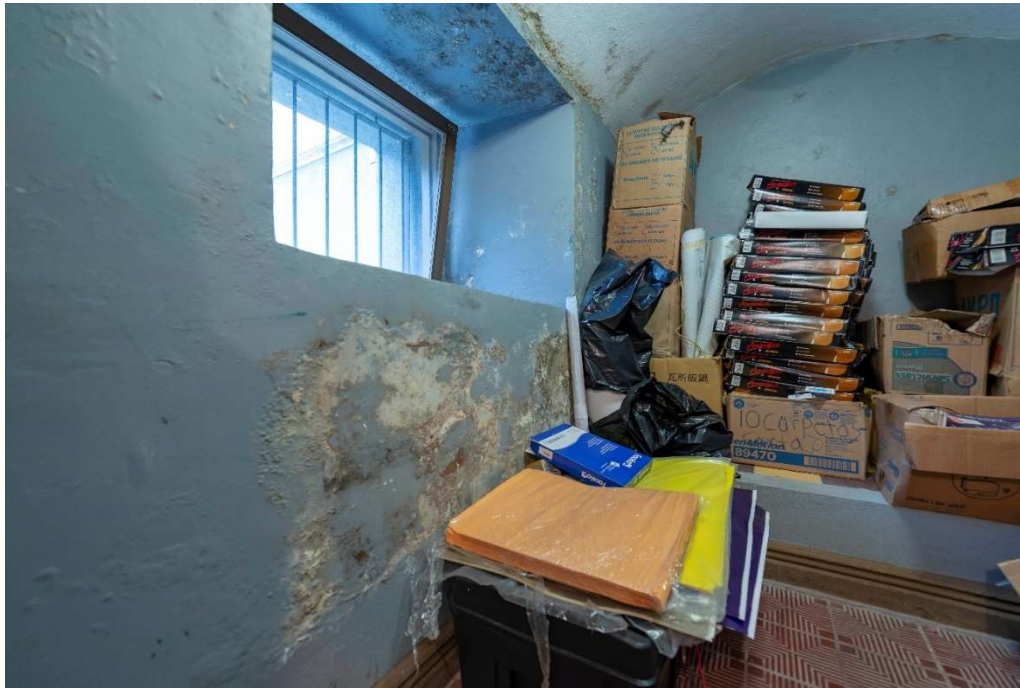
Foto 19. Bodega de material didáctico afectada por la humedad.

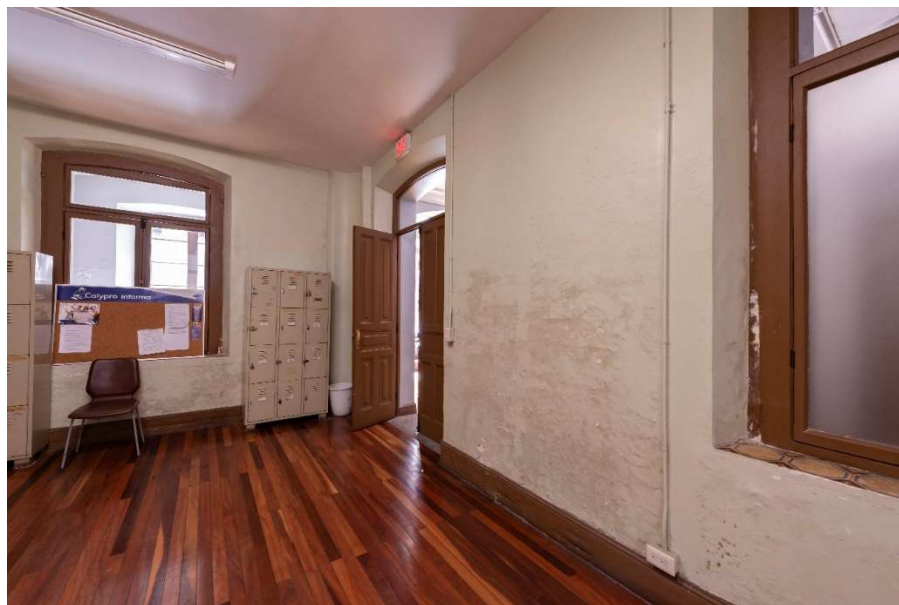
Foto 20. Sala de profesores con alto daño por humedad.

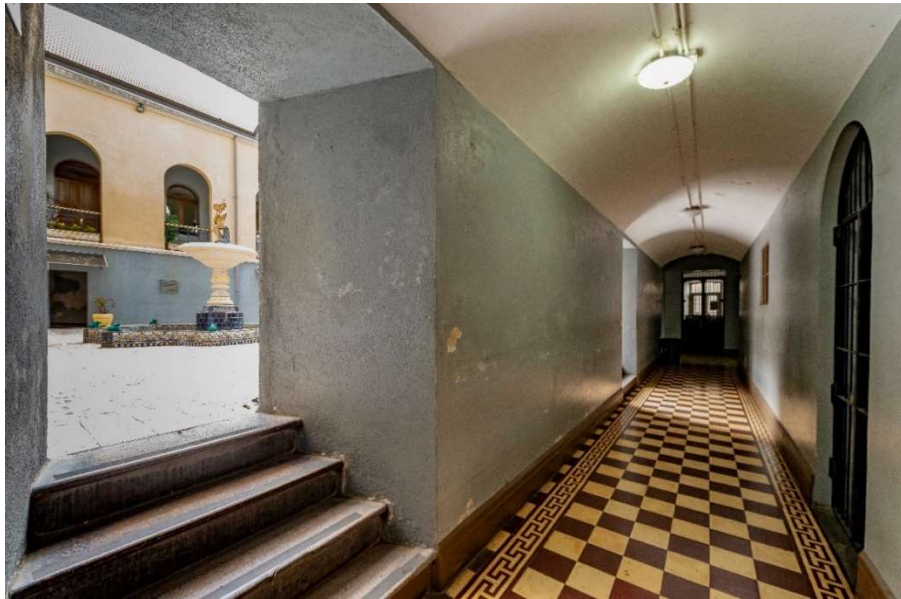
Foto 21. Pasillo sur del sótano dañado por la humedad.

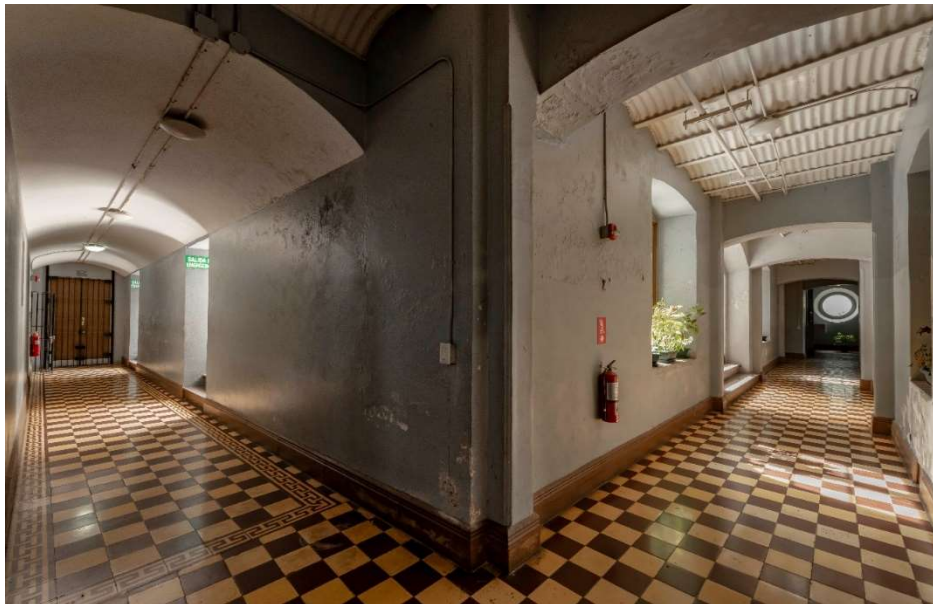
Foto 22. Pasillos sur y este del sótano con fuertes daños por humedad en pintura y repellos.

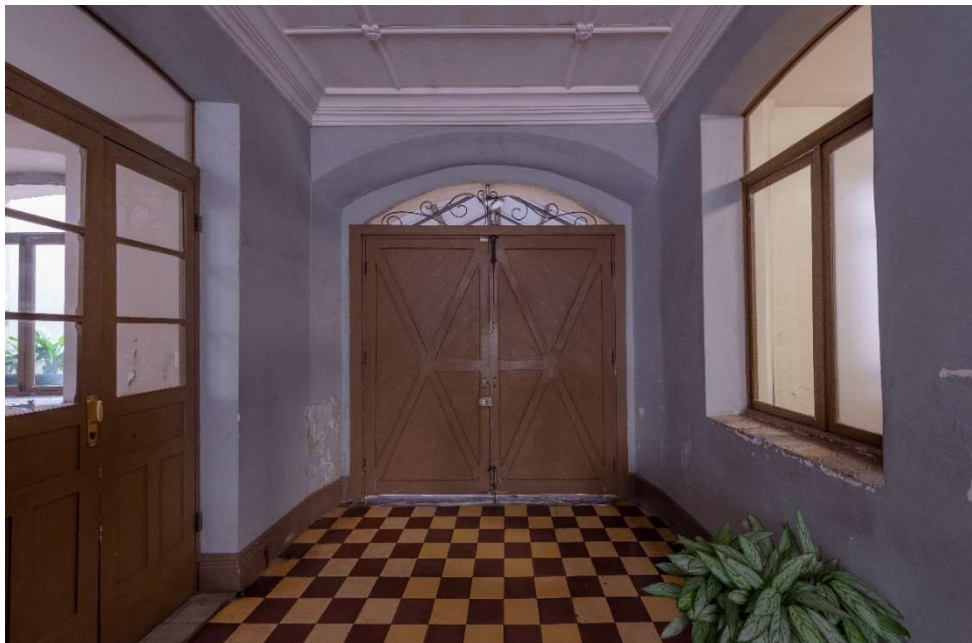
Foto 23. Pasillo entre sala de profesores y servicios sanitarios con repellos y pinturas afectados por la humedad.

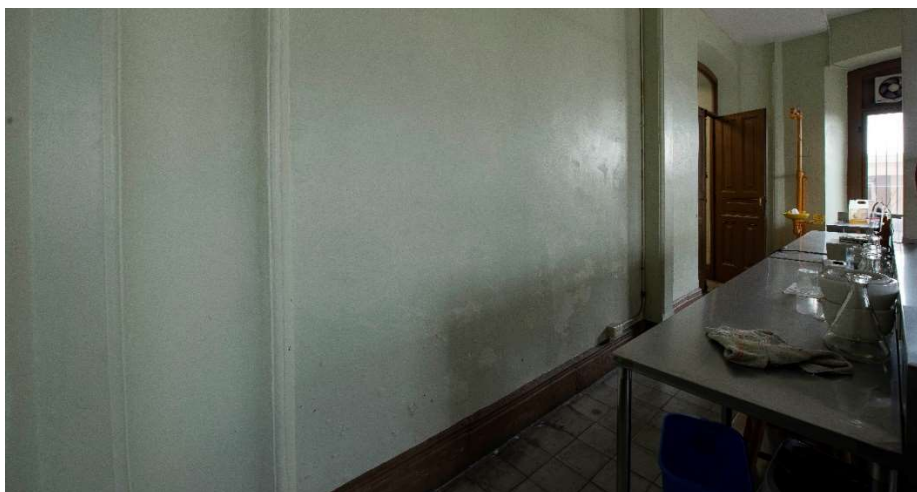
Foto 24. Paredes de laboratorio de biología con fuertes daños por humedad en repellos y pintura.
