XXVII Certamen:
Salvemos nuestro patrimonio histórico
arquitectónico 2023

CASA DE LA CULTURA DE LIBERIA
Museo Regional del Sabanero

Liberia - Guanacaste

0.2.3 CONSIGNACIÓN DE DAÑOS

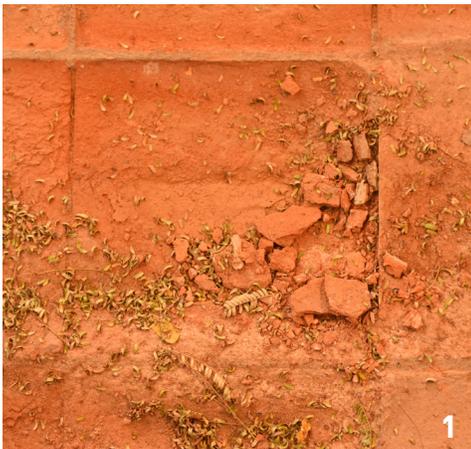
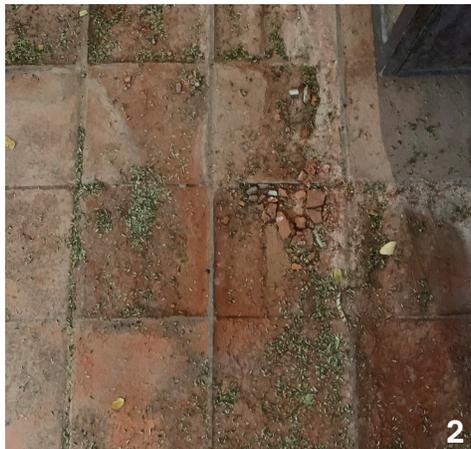
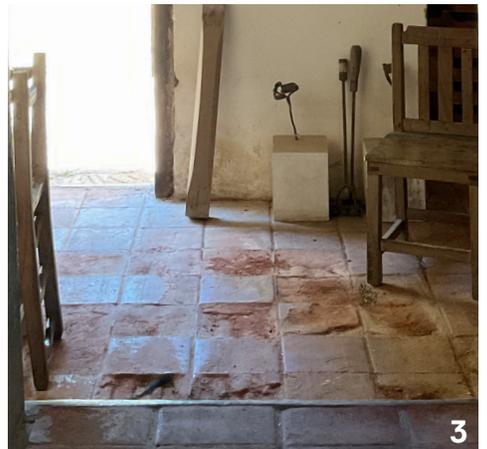
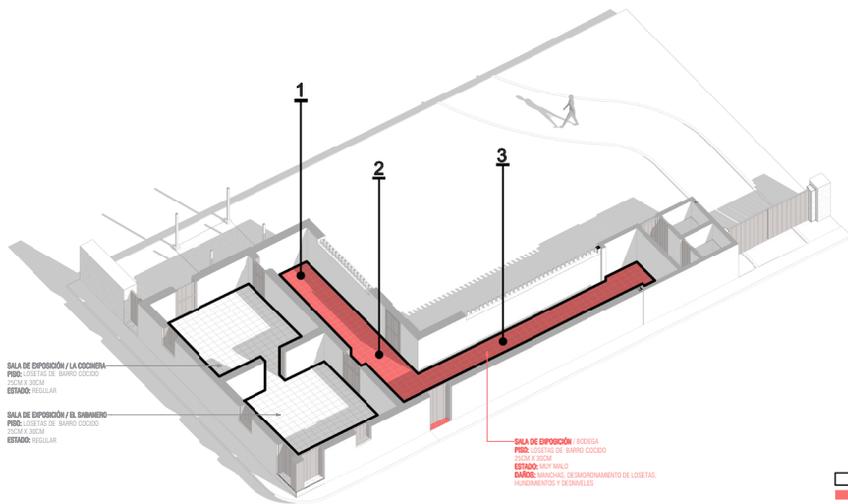
CATEGORÍA	PISOS
UBICACIÓN	INTERIOR_SALAS DE EXPOSICIÓN
MATERIAL	LOSETAS DE BARRO COCIDO
ESTADO	MUY MALO
DESCRIPCIÓN DEL DAÑO	MANCHAS, DESMORONAMIENTO DE LOSETAS, HUNDIMIENTOS Y DESNIVELES.
CAUSA DEL DETERIORO	FILTRACIONES EN LA CUBIERTA EXPONIENDO LOSETAS A AGUA DE LLUVIA, EXCESO DE HUMEDAD, POCO MANTENIMIENTO A LO LARGO DEL TIEMPO.

SOLUCIONES	MANTENIMIENTO	FICHAS
FPI-PISOS	LOSETAS DE BARRO COCIDO	<p>_Eliminar el origen de cualquier fuente de humedad continua, como: filtraciones de agua por cubierta, roturas de tuberías, etc.</p> <p>_Aspirar la superficie para eliminar cualquier tipo de suciedad y trozos desprendidos.</p> <p>_Determinar las piezas que están dañadas, que se deben de sustituir.</p> <p>_Utilizando un metabo se cortan las piezas dañadas, justo en la sisa entre una pieza y otra para removerla. Luego se retira el mortero original, se limpia y se coloca la pieza nueva con su respectivo mortero.</p> <p>_Finalmente, se coloca fragua con arena respetando la distancia entre sisas del patrón original y su tono.</p>	<p>_Limpieza de las losetas con detergente de PH neutro o solamente con agua.</p> <p>_Aplicar un limpiador/abrillantador, diluido en agua, sobre las losetas para hidratar las piezas.</p> <p>_Dejar secar al menos 20 minutos antes de hacer uso del espacio.</p> <p>_En las salas de exhibición 02 y 03, se debe de realizar este procedimiento al menos una vez a la semana por ser espacios de alto tránsito,</p>	FPI-01

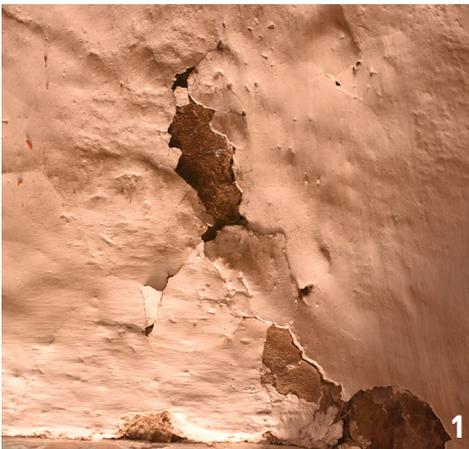
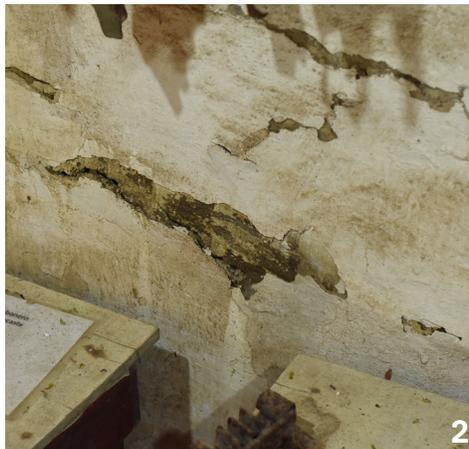
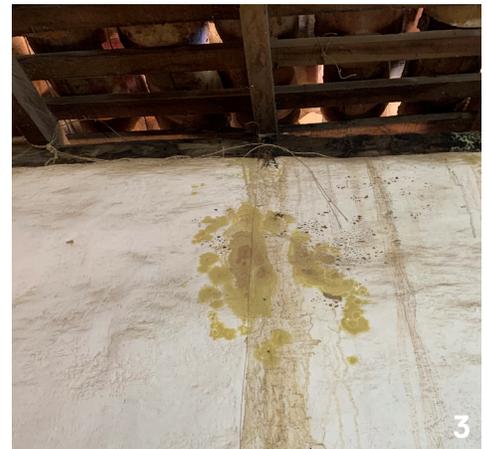
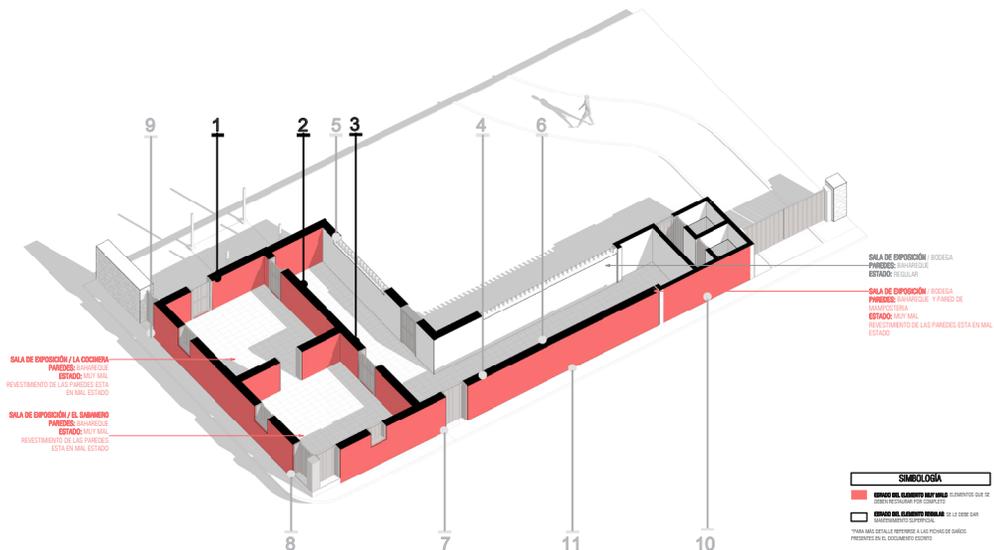
FPA-01

CATEGORÍA	PAREDES
UBICACIÓN	INTERIOR
MATERIAL	BAHAREQUE Y ACABADOS EN CAL.
ESTADO	MUY MALO
DESCRIPCIÓN DEL DAÑO	DESPRENDIMIENTO DE CAPA DE ACABADO, MANCHAS EN ACABADO DE PINTURA DE CAL.
CAUSA DEL DETERIORO	GOLPES Y RASPONES QUE DESPRENDEN LA CAPA DE CAL, MALA APLICACIÓN DE LA TÉCNICA DE PINTURA Y REVESTIMIENTOS DEL BAHAREQUE, EXCESO DE HUMEDAD POR GOTERAS EN CUBIERTA, POCO MANTENIMIENTO.

SOLUCIONES	MANTENIMIENTO	FICHAS
FPA - PAREDES	BAHAREQUE	<p>_Eliminar el origen de cualquier fuente de humedad continua, como: filtraciones de agua por cubierta, roturas de tuberías, etc.</p> <p>_En las paredes de la fachada externa se debe de retirar por completo el repello cementicio existente. Referirse a ficha FPA-04</p> <p>_De ser necesario, se debe de colocar nuevamente la capa de repello grueso, utilizando las mismas técnicas y materiales de la construcción original. La primer capa de repello grueso se debe dejar relativamente rugoso para que la segunda capa de repello se adhiera correctamente. También, se debe de tener en cuenta que entre cada capa se debe de humedecer bien la superficie para aumentar la adherencia entre ellas.</p> <p>_En las paredes internas se debe de retirar las primeras capas de repello donde se encuentren manchas, grietas o desmoronamientos y colocar nuevamente el repello utilizando las mismas técnicas y materiales de la construcción original.</p> <p>_Finalmente, se aplica el encalado, como acabado final. La preparación de la cal se debe de hacer con al menos 2 meses de anticipación, para permitir que la cal se apague y llegue a la temperatura y consistencia adecuada para poderla aplicarla de la mejor forma.</p> <p>_Se propone colocar un drenaje francés en el perímetro interno de la casa, con el fin de captar las aguas pluviales y disminuir su contacto directo con la parte inferior de la pared y así disminuir la formación de humedad.</p>	<p>_Las paredes exteriores se deben de encalar al menos 1 vez al año, para garantizar su durabilidad.</p> <p>_No se debe perforar o sujetar nada a las paredes, para evitar dañar la integridad de la pared y su acabado en cal.</p> <p>_Se debe de mantener el mobiliario alejado de las paredes para evitar golpes que dañen el repello.</p> <p>_No se debe de colocar derivados del cemento para reparar grietas, ya que no es compatible con el sistema constructivo.</p>	<p>FPI-01 FPI-02 FPI-03 FPI-04</p>

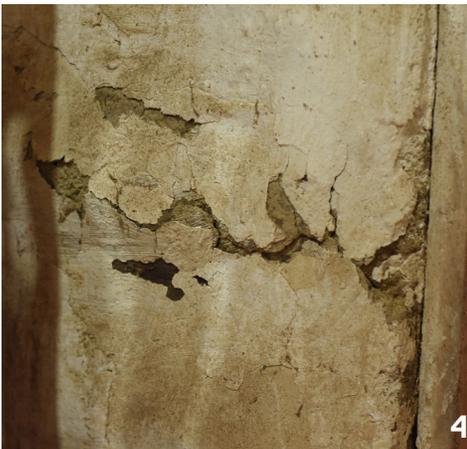
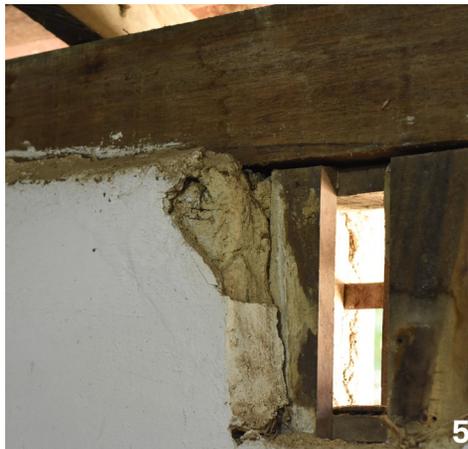
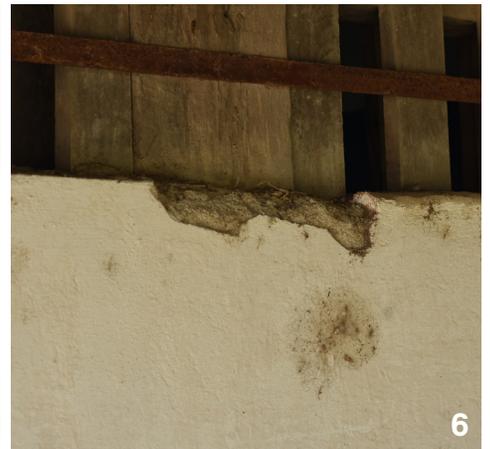
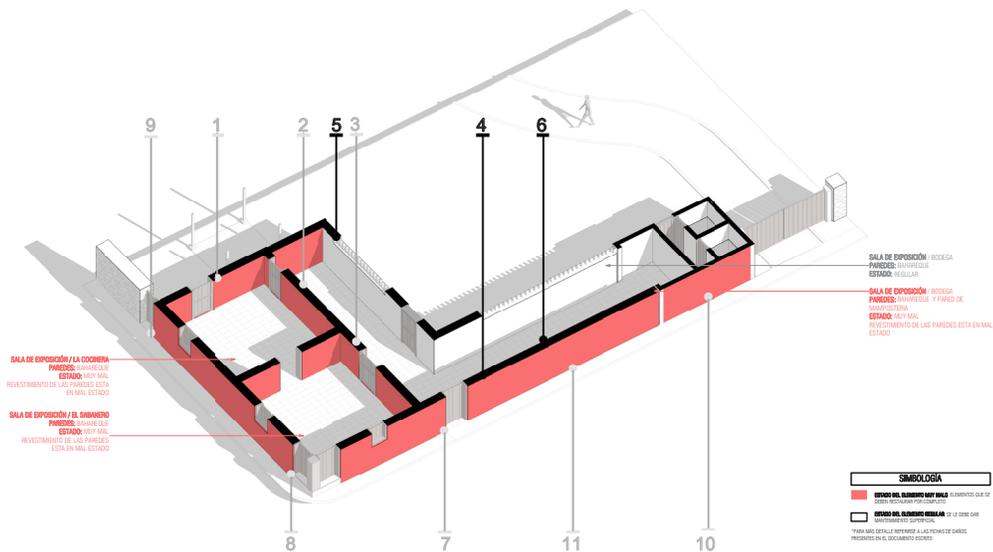
FPA-02

CATEGORÍA	PAREDES
UBICACIÓN	INTERIOR
MATERIAL	BAHAREQUE Y REVESTIMIENTOS DE CAL Y BARRO.
ESTADO	MUY MALO
DESCRIPCIÓN DEL DAÑO	GRIETAS O PERFORACIONES EN CAPAS DE REVESTIMIENTO DEL BAHARAQUE.
CAUSA DEL DETERIORO	MALA APLICACIÓN DE LOS REVESTIMIENTOS DEL MURO O PROBLEMAS EN EL PROCESO DE CURACIÓN DE LA PARED, POCO MANTENIMIENTO.

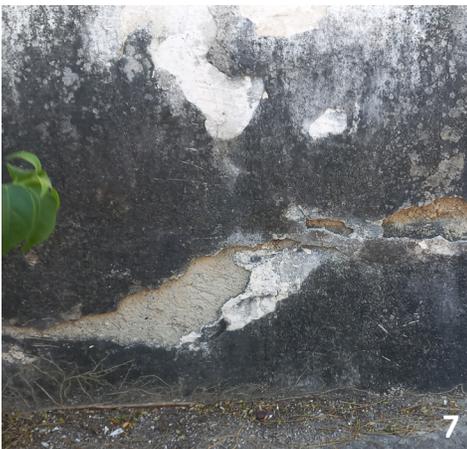
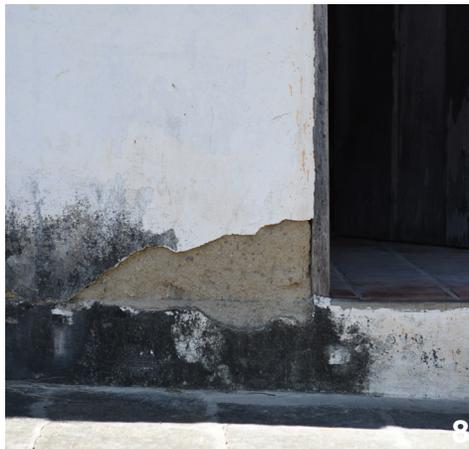
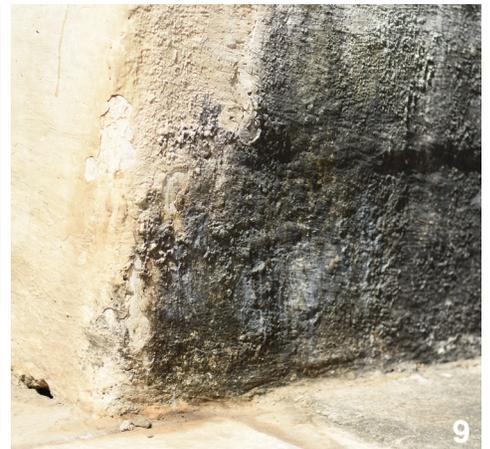
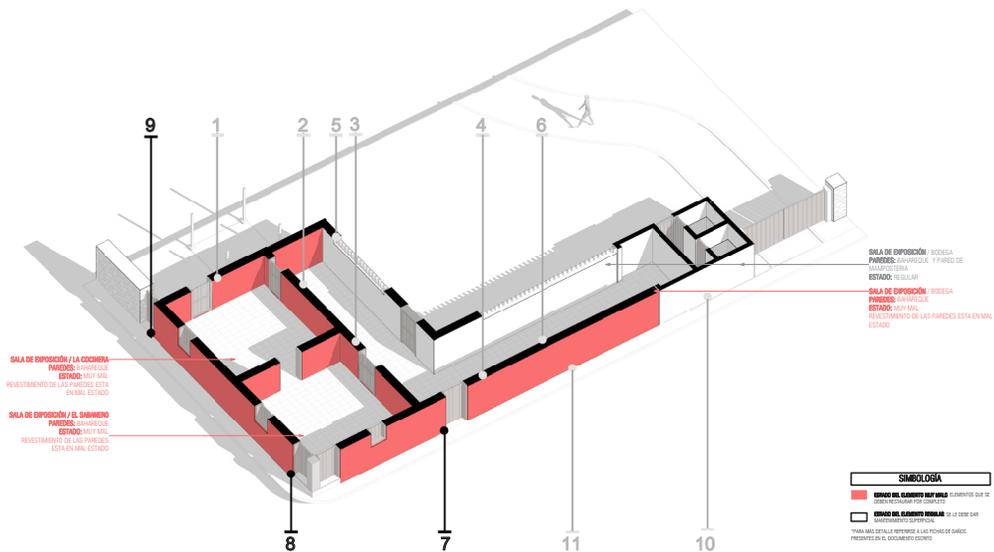
FPA-03

CATEGORÍA	PAREDES
UBICACIÓN	EXTERIOR
MATERIAL	BAHAREQUE Y ACABADOS EN CAL.
ESTADO	MUY MALO
DESCRIPCIÓN DEL DAÑO	MANCHAS NEGRAS INFERIORES EN ACABADO DE CAL, DESPRENDIMIENTO DE CAPA DE ACABADO.
CAUSA DEL DETERIORO	EXCESIVO CONTACTO CON EL AGUA DE LLUVIA, OCASIONADOS POR LA CORTA EXTENSIÓN DEL ALERO Y LA POCA PENDIENTE DE LA ACERA.

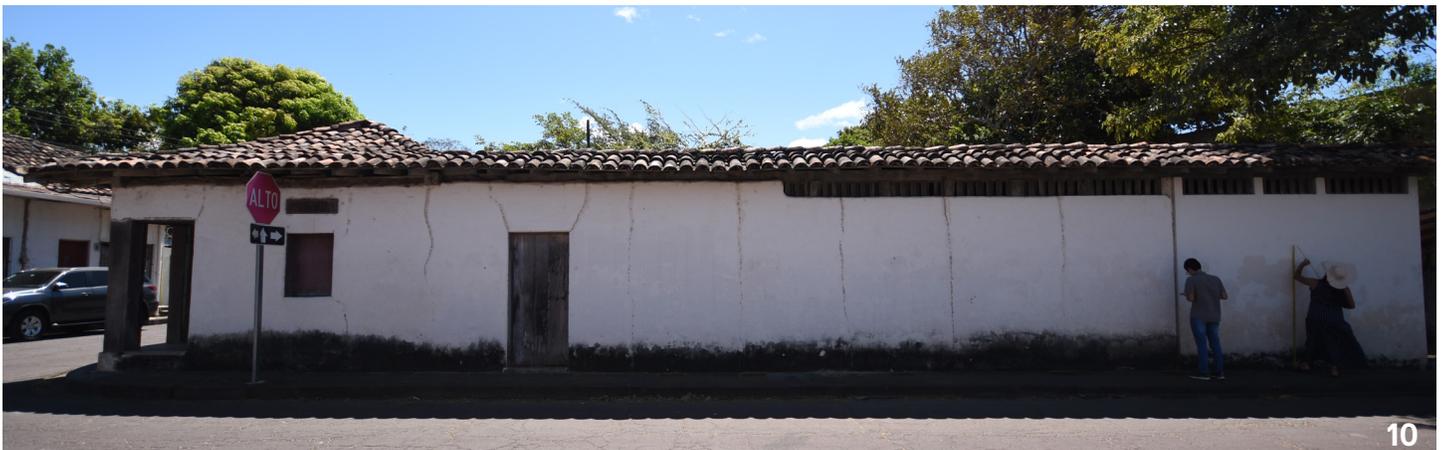
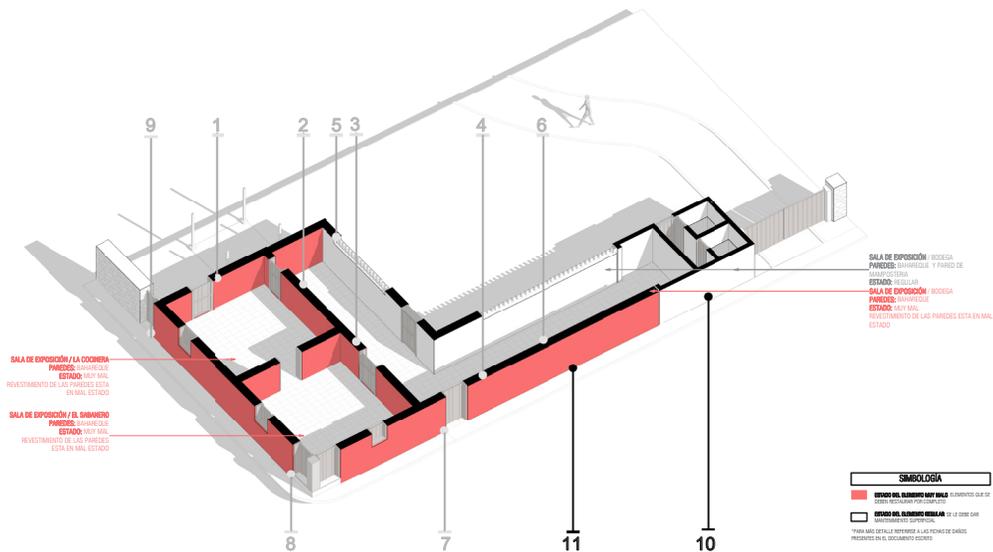
FPA-04

CATEGORÍA	PAREDES
UBICACIÓN	EXTERIOR
MATERIAL	BAHAREQUE Y REVESTIMIENTOS DE CAL Y BARRO.
ESTADO	MUY MALO
DESCRIPCIÓN DEL DAÑO	GRIETAS Y REVENTADURAS EN CAPAS DE REVESTIMIENTO DEL MURO.
CAUSA DEL DETERIORO	COLOCACIÓN DE REVESTIMIENTO INADECUADO EN MURO DE BAHAREQUE (REPELLO CEMENTICIO), MALA APLICACIÓN Y CURACIÓN DE REVESTIMIENTOS DE CAL.

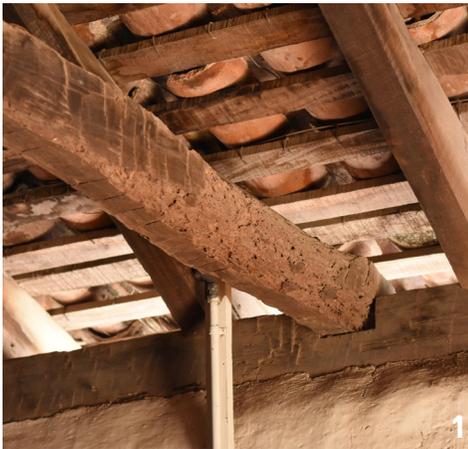
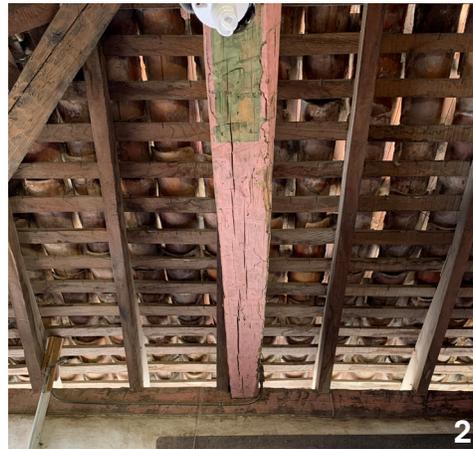
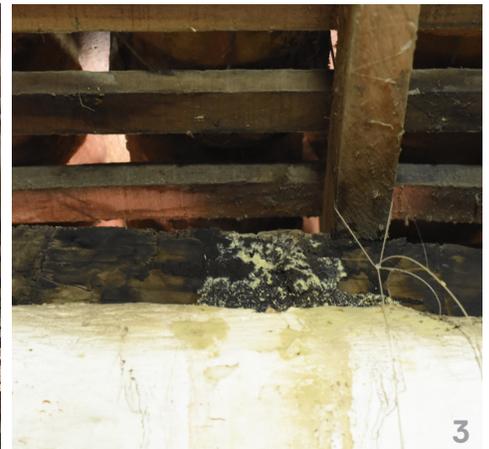
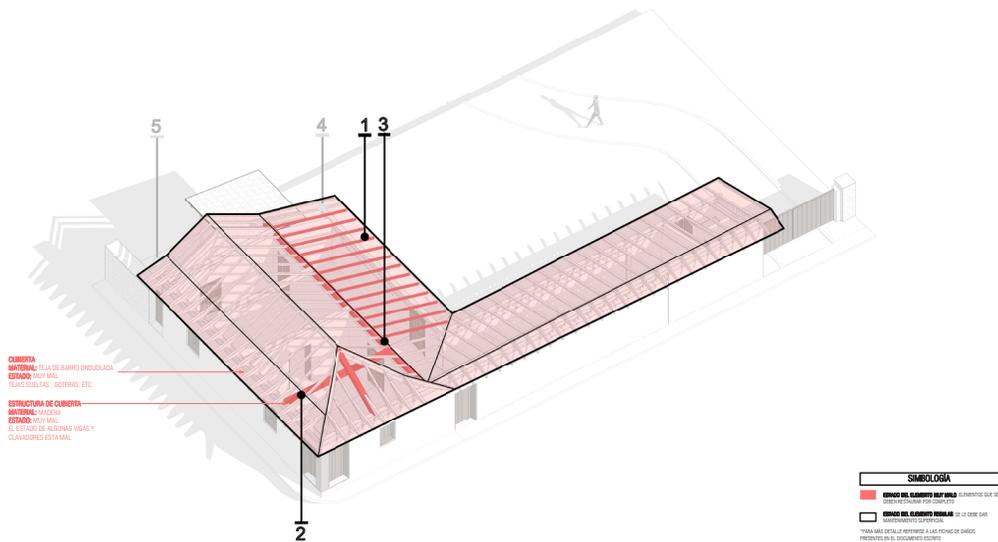
FCT-01

CATEGORÍA	CIELOS & TECHOS
UBICACIÓN	INTERIOR & EXTERIOR
MATERIAL	ESTRUCTURA DE MADERA
ESTADO	MALO
DESCRIPCIÓN DEL DAÑO	HONGOS Y GRIETAS EN PIEZAS ESTRUCTURALES DE MADERA.
CAUSA DEL DETERIORO	HONGOS: EXCESO DE AGUA Y HUMEDAD POR GOTERAS EN CUBIERTA. GRIETAS: FALTA DE HIDRATACIÓN Y MAL/POCO MANTENIMIENTO DE LAS ESTRUCTURAS.

SOLUCIONES	MANTENIMIENTO	FICHAS
<p>FCT - CIELOS Y TECHO</p>	<p>ESTRUCTURA EN MADERA</p>	<p>_Eliminar el origen de cualquier fuente de humedad continua, como: filtraciones de agua por cubierta, roturas de tuberías, etc.</p> <p>_Las piezas de madera que presenten hongos se deben de limpiar a profundidad para retirar la zona de la madera degradada.</p> <p>_En caso de que el hongo penetre la parte interna de la pieza, se debe de cepillar y lijar la madera para eliminar por completo la sección dañada. Posteriormente se debe de evaluar las dimensiones de la sección restante y su capacidad soportante para determinar si es necesario sustituir o reforzar alguna pieza.</p> <p>_Se debe de colocar un tratamiento curativo profundo a la madera, mediante un análisis previo se determinará el agente químico idóneo para realizarlo.</p> <p>_Tratamiento curativo superficial a todas las piezas intervenidas.</p> <p>_Tratamiento preventivo de las piezas que no presenten hongos y estén en buen estado.</p>	<p>_Se recomienda la aplicación de tratamientos preventivos, de forma periódica, para evitar el riesgo de infestaciones. Antes de administrar el producto protector sobre la superficie, se debe eliminar los materiales que las recubren y que puedan impedir su penetración.</p>	<p>FCT-01</p>

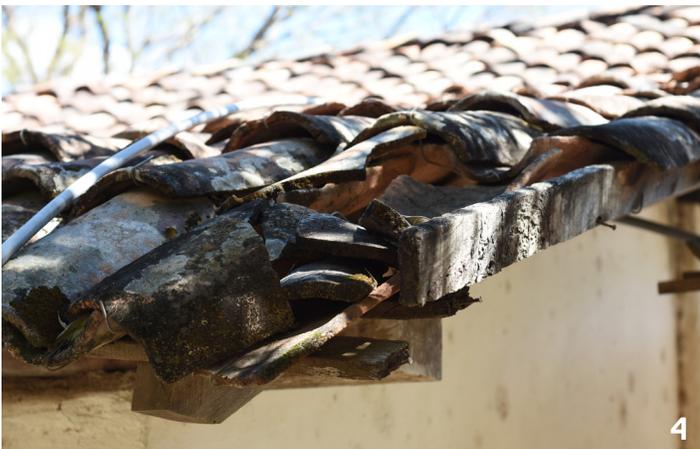
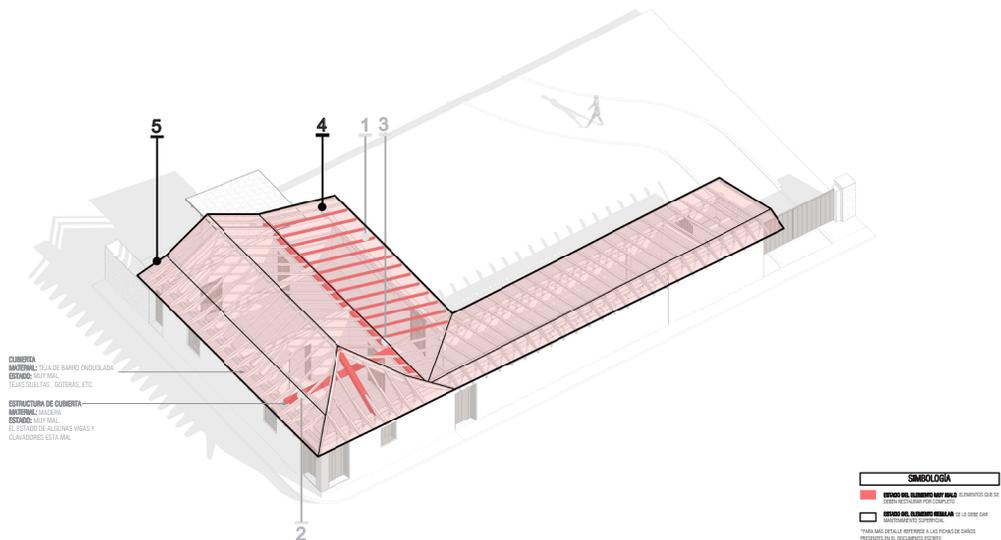
FCT-02

CATEGORÍA	CIELOS & TECHOS
UBICACIÓN	INTERIOR & EXTERIOR
MATERIAL	TEJA DE BARRO ONDULADA
ESTADO	MALO
DESCRIPCIÓN DEL DAÑO	TEJAS DAÑADAS O ROTAS Y CON MUESTRAS DE HONGOS O MOHO, GOTERAS EN ESPACIOS INTERNOS.
CAUSA DEL DETERIORO	GOLPES EN CUBIERTA POR ANIMALES O VEGETACIÓN, POCO MANTENIMIENTO DE LAS TEJAS, DETALLE DEL ENSAMBLAJE DE LAS TEJAS NO FUNCIONA CORRECTAMENTE.

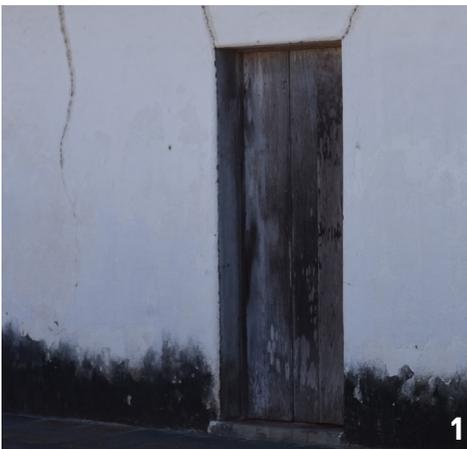
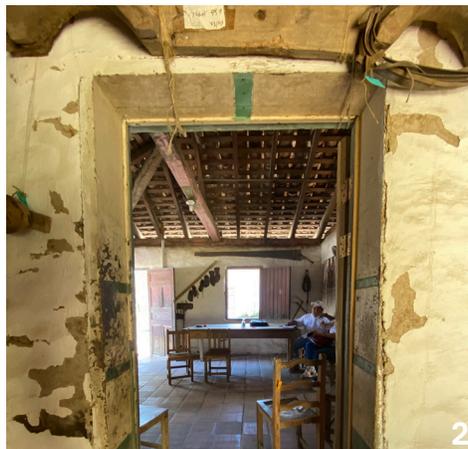
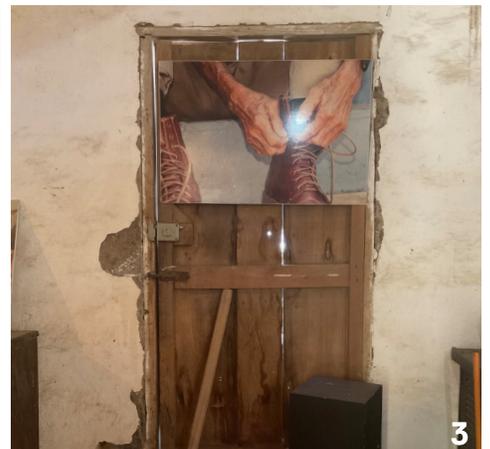
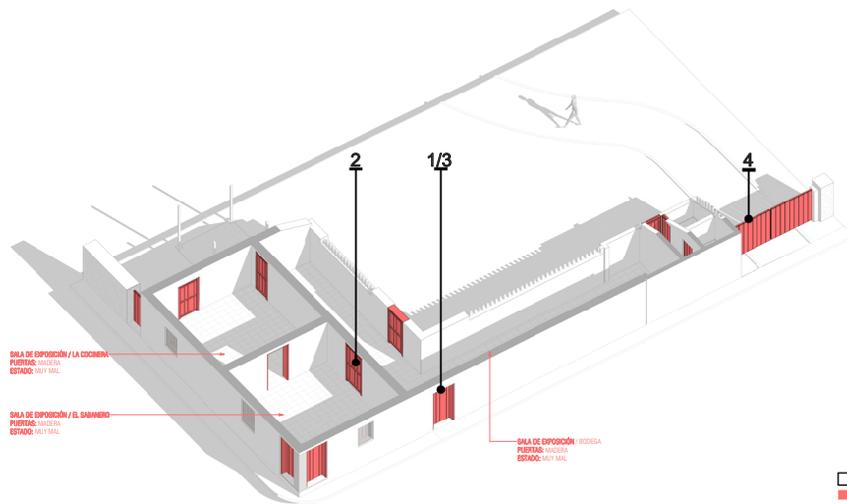
FPT-01

CATEGORÍA	PUERTAS
UBICACIÓN	INTERIOR/ EXTERIOR. PUERTAS P1-P6
MATERIAL	MADERA
ESTADO	MALO
DESCRIPCIÓN DEL DAÑO	MADERA DE PUERTAS Y MARCOS EN ESTADO DE METEORIZACIÓN, SIN TRATAMIENTOS ADECUADOS, CON PROBLEMAS DE FUNCIONALIDAD Y HERRAJES EN MALAS CONDICIONES
CAUSA DEL DETERIORO	DAÑOS CAUSADOS POR SU EXPOSICIÓN A LA INTERPERIE Y DEMÁS AGENTES EXTERNOS COMO INSECTOS Y HONGOS, POCO/MAL MANTENIMIENTO, PUERTAS MUY PESADAS PARA SISTEMA DE HERRAJES ACTUAL.

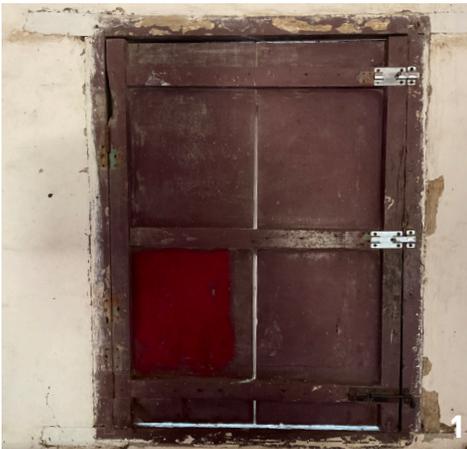
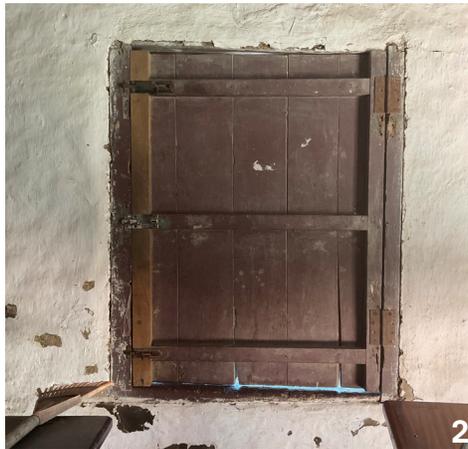
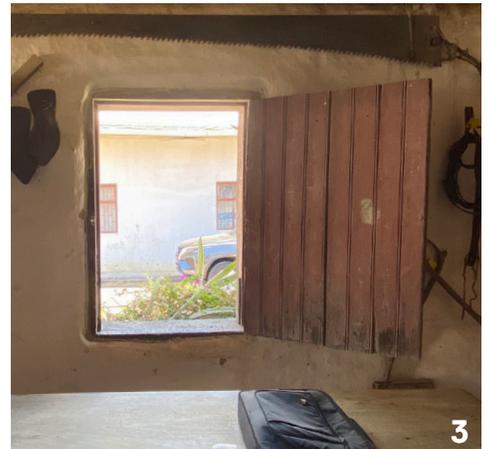
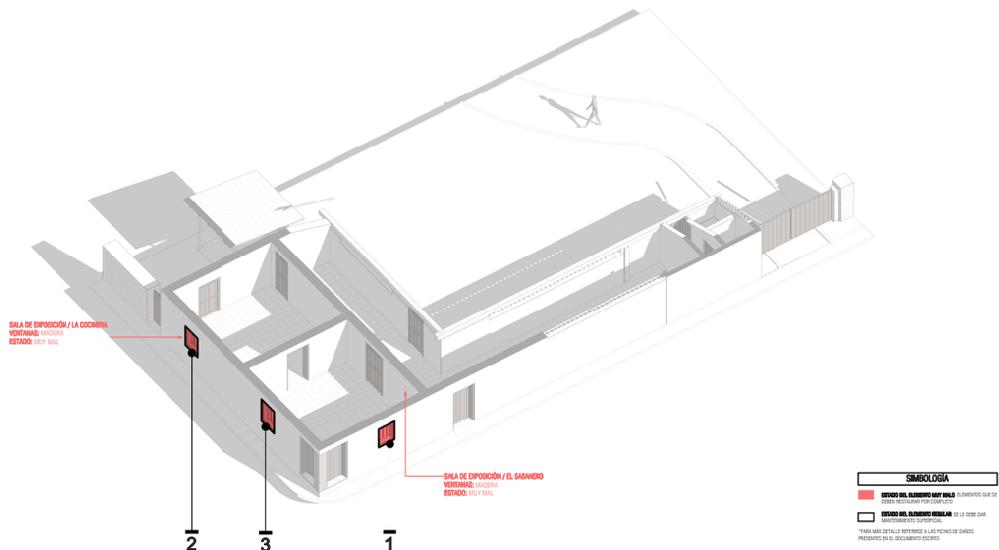
FVN-01 CÓDIGO FICHA DE DAÑOS

CATEGORÍA	VENTANAS
UBICACIÓN	INTERIOR/ EXTERIOR. VENTANAS V1, V2 Y V3
MATERIAL	MADERA
ESTADO	MALO
DESCRIPCIÓN DEL DAÑO	MADERA DE PUERTAS Y MARCOS EN ESTADO DE METEORIZACIÓN, SIN TRATAMIENTOS ADECUADOS, CON PROBLEMAS DE FUNCIONALIDAD Y HERRAJES EN MALAS CONDICIONES
CAUSA DEL DETERIORO	DAÑOS CAUSADOS POR SU EXPOSICIÓN A LA INTERPERIE Y DEMÁS AGENTES EXTERNOS COMO INSECTOS Y HONGOS, POCO/MAL MANTENIMIENTO, PUERTAS MUY PESADAS PARA SISTEMA DE HERRAJES ACTUAL.

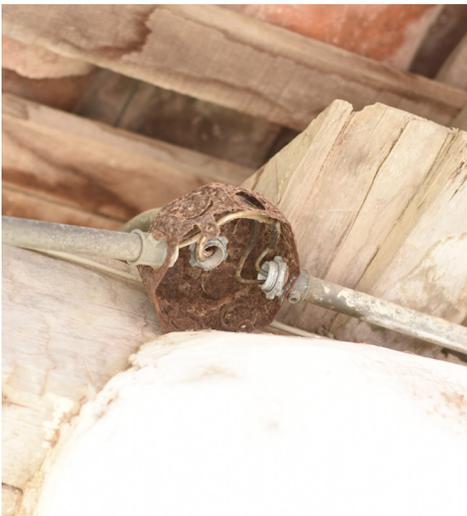
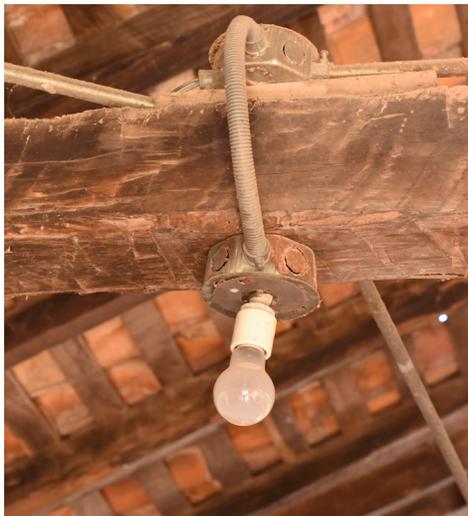
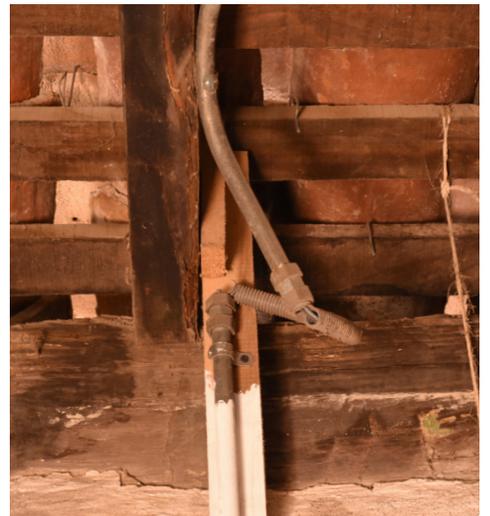
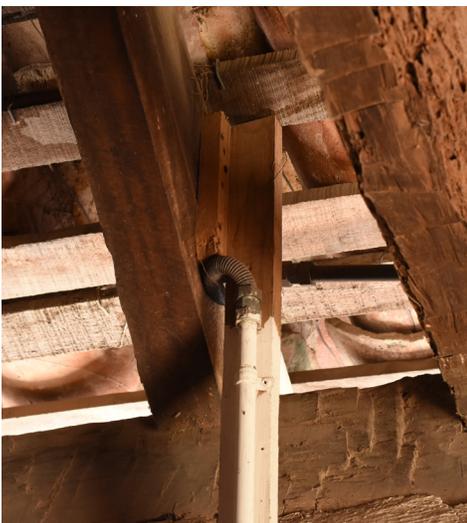
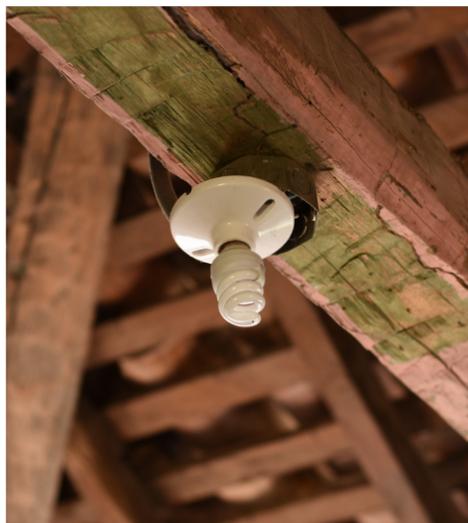
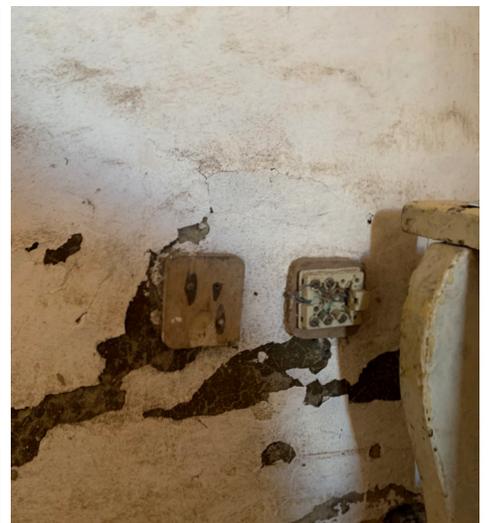
FDF-01

CATEGORÍA	INSTALACIONES ELÉCTRICAS
UBICACIÓN	INTERIOR/ EXTERIOR
MATERIAL	-
ESTADO	DEFICIENTE
DESCRIPCIÓN DEFICIENCIA	PRESENTAN CORROSIÓN Y DESGASTE POR SU ANTIGÜEDAD. INSTALACIONES ELÉCTRICAS INSEGURAS Y DESACTUALIZADAS RESPECTO AL CÓDIGO ELÉCTRICO VIGENTE (INCUMPLE LOS ARTÍCULOS:110.14 A B, 300.4, 300.10, 300.11, 300.15 C, 314.41, 362.30, 362.46, 362.48)
CAUSA DE DEFICIENCIA	POCOS RECURSOS PARA DESARROLLAR INSTALACIONES ADECUADAS, POCO MANTENIMIENTO A LAS INSTALACIONES EXISTENTES. NO SE CUENTA CON RED DE INTERNET, NI TAMPOCO CON ELEMENTOS ELECTROMECÁNICOS DE SEGURIDAD HUMANA.

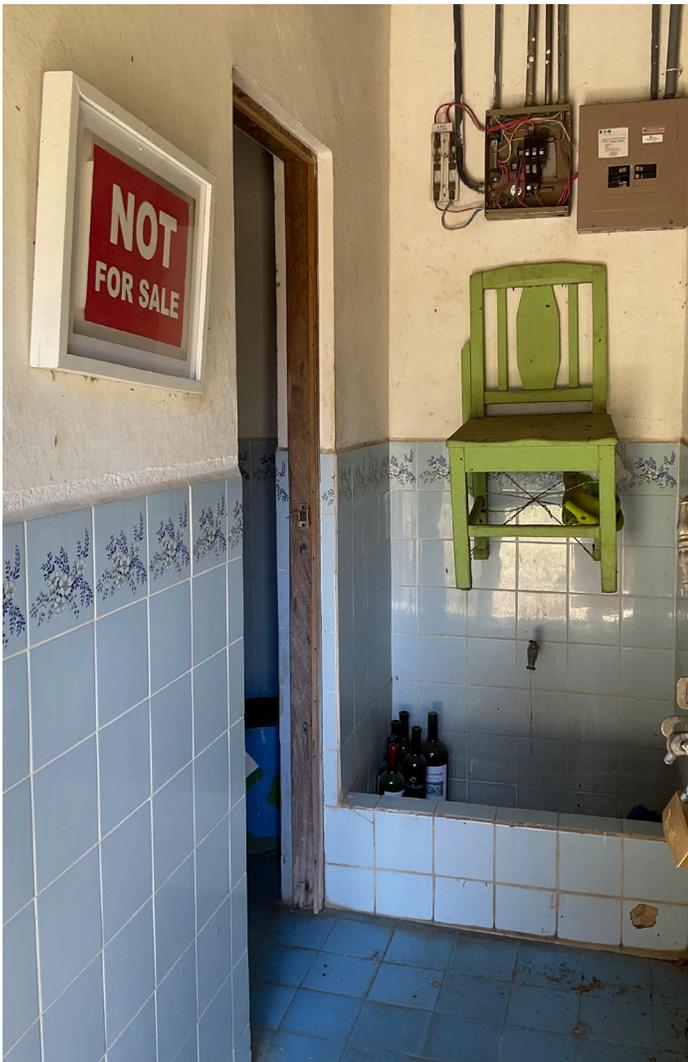
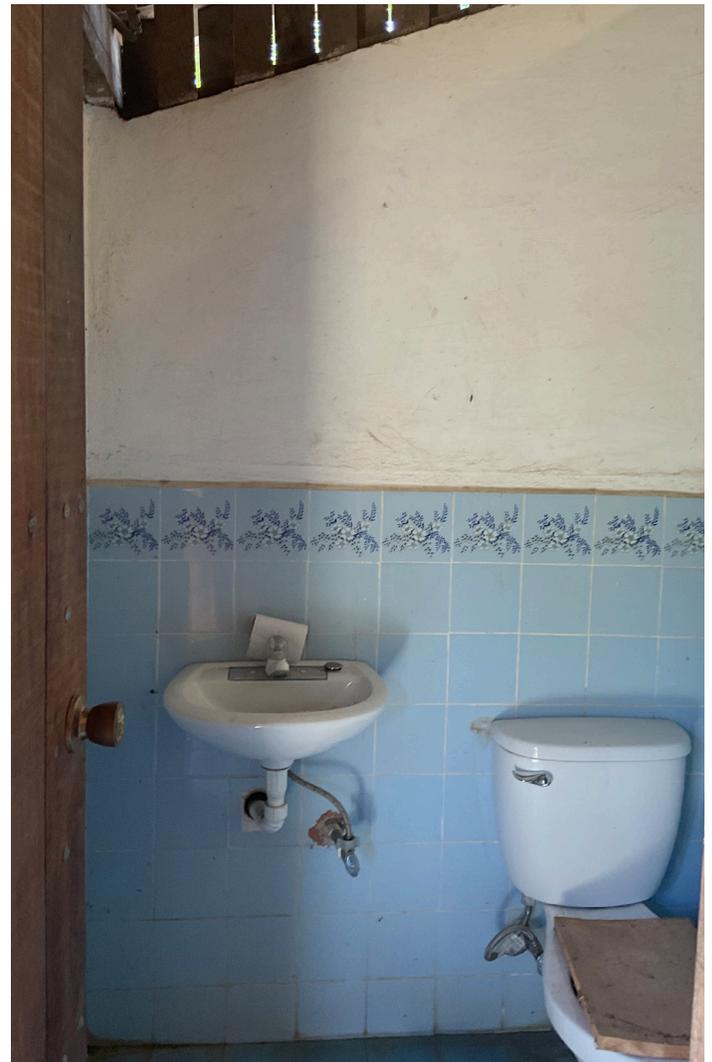
FDF-02

CATEGORÍA	BAÑOS
UBICACIÓN	FACHADA LATERAL DE VIVIENDA_RESTAURACIÓN
MATERIAL	-
ESTADO	DEFICIENTE
DESCRIPCIÓN DEFICIENCIA	EL ÁREA DE SERVICIOS SANITARIOS NO CUMPLE CON LA NORMATIVA 7600. NO TIENE LAS DIMENSIONES NECESARIAS EN EL RECINTO NI TAMPOCO EN EL PASILLO DE ACCESO, ADEMÁS DE CONTAR CON DESNIVELES PARA PODER INGRESAR AL MISMO.
CAUSA DE DEFICIENCIA	-

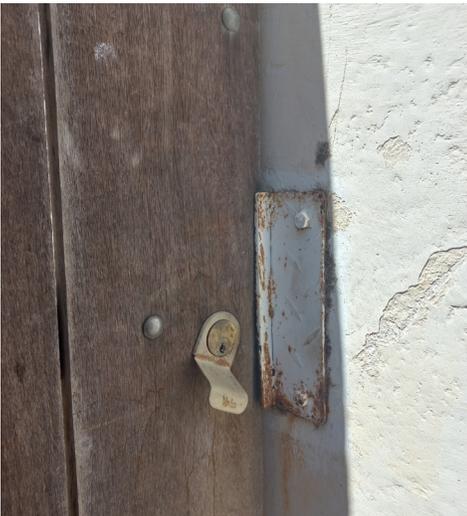
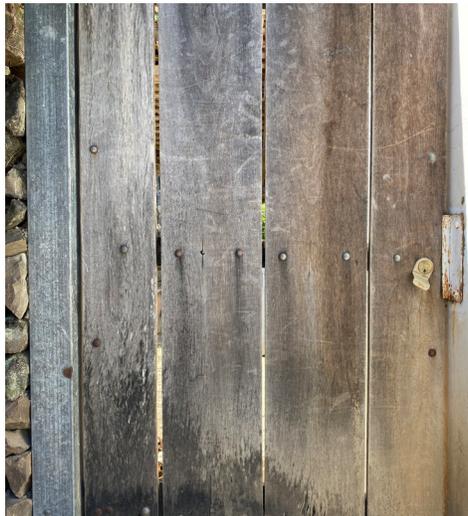
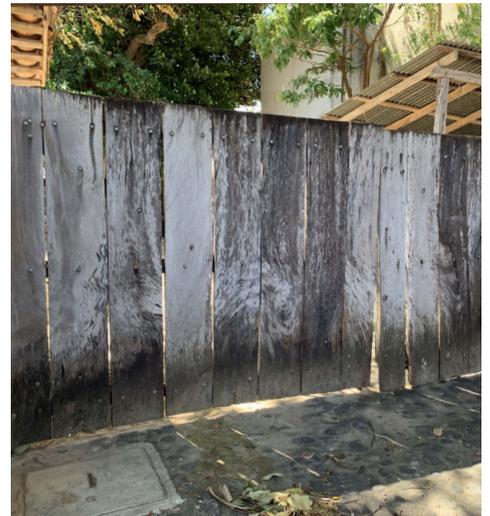
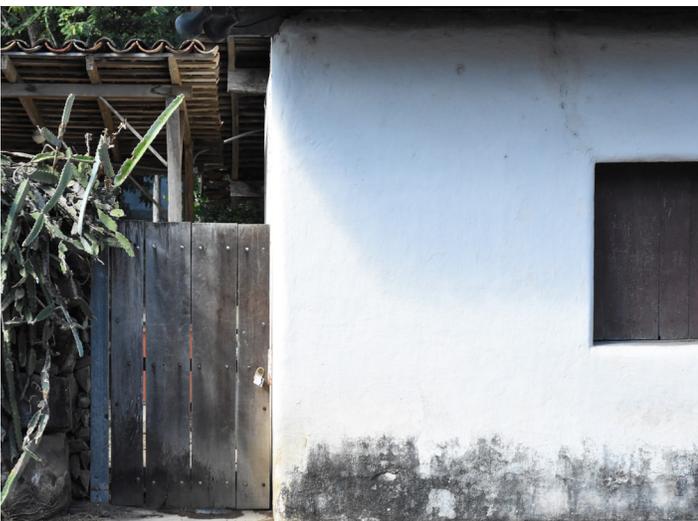
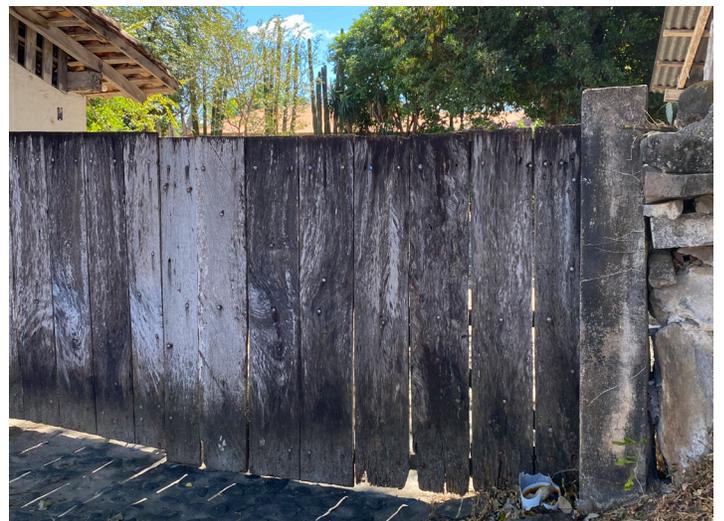
FDF-03

CATEGORÍA	ACCESOS A PROPIEDAD
UBICACIÓN	FACHADA LATERAL Y FRONTAL_VEHICULAR Y PEATONAL
MATERIAL	-
ESTADO	DEFICIENTE
DESCRIPCIÓN DEFICIENCIA	PORTÓN VEHICULAR: PROBLEMAS PARA ABATIR, DEFICIENCIAS EN SEGURIDAD. PORTÓN PEATONAL: PROBLEMAS DE ANCLAJE CON MURO DE VIVIENDA, SEGURIDAD
CAUSA DE DEFICIENCIA	PORTÓN VEHICULAR: PESO DE LA MADERA GENERA PROBLEMAS DE ABATIMIENTO Y FUNCIONALIDAD, ÁREA CON ACCESO COMPLICADO AL TENER ÁRBOLES IMPORTANTES. PORTÓN PEATONAL: EL ANCLAJE DIRECTO CON EL MURO DE BAHARAQUE ESTÁ GENERANDO DAÑOS.

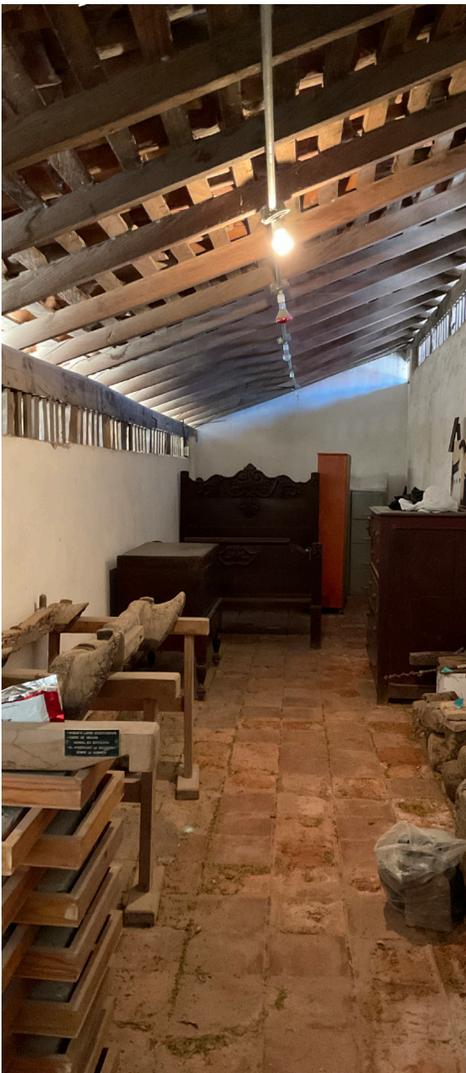
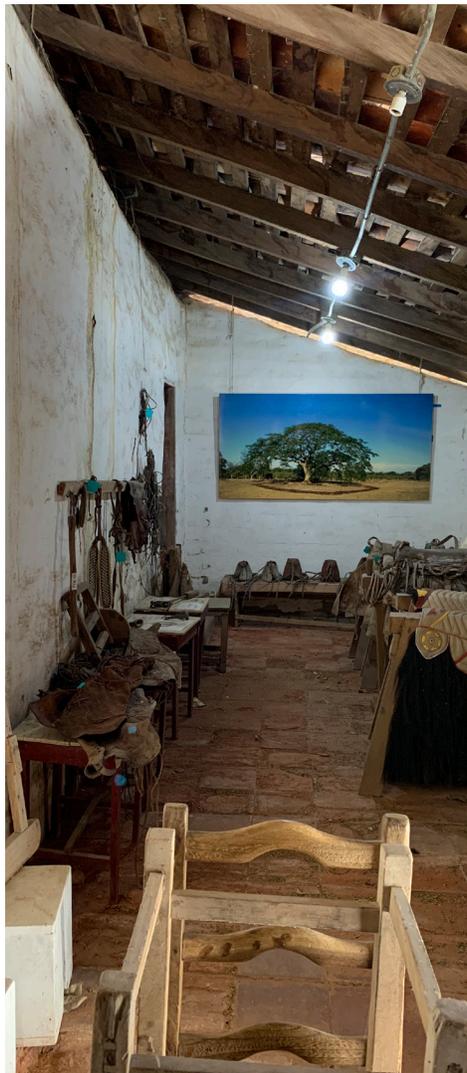
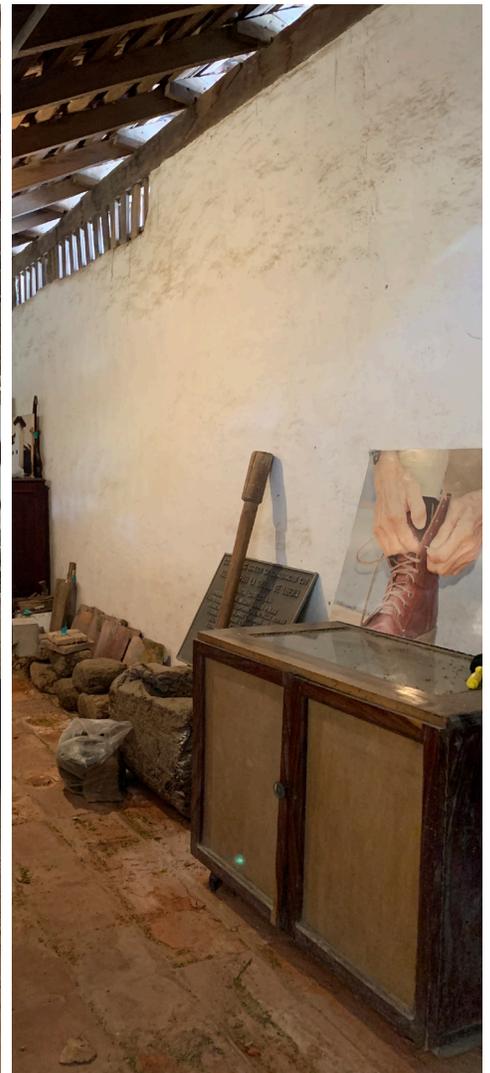
**FDF-04****CÓDIGO FICHA DE DEFICIENCIAS**

CATEGORÍA	ALMACENAMIENTO
UBICACIÓN	INTERIOR
MATERIAL	-
ESTADO	DEFICIENTE
DESCRIPCIÓN DEFICIENCIA	ESPACIO INSUFICIENTE PARA ALMACENAR OBRAS, FUNCIONES DE ESPACIOS MEZCLADAS.
CAUSA DE DEFICIENCIA	ACTUALMENTE, EL ESPACIO DE LA VIVIENDA NO DA ABASTO CON LAS FUNCIONES QUE BUSCA ALBERGAR: EL ÁREA ACTUAL ES INSUFICIENTE PARA TENER ÁREAS DE EXHIBICIÓN Y DE ALMACENAMIENTO, ADEMÁS DE LA OPERATIVIDAD DE LA ASOCIACIÓN.

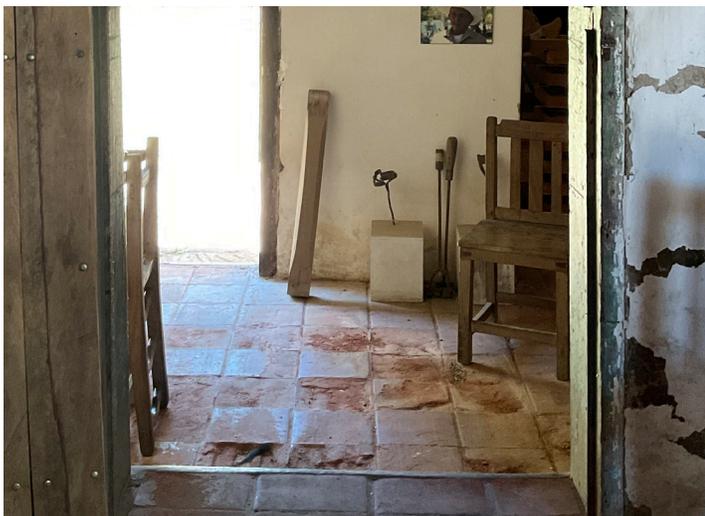
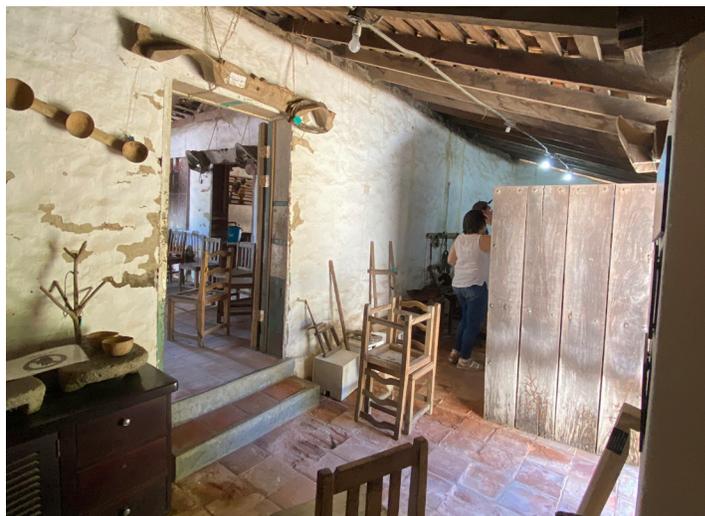
FDF-05

CATEGORÍA	DESNIVELES EN ESPACIO INTERNO
UBICACIÓN	INTERIOR
MATERIAL	-
ESTADO	DEFICIENTE
DESCRIPCIÓN DEFICIENCIA	DESNIVELES INTERNOS EN VIVIENDA QUE GENERA COMPLICACIONES DE CONEXIÓN, TANTO ENTRE LOS ESPACIOS INTERIORES COMO LOS EXTERIORES.
CAUSA DE DEFICIENCIA	DISEÑO ORIGINAL DE LA CASA, EL CUAL NO SE ADECUA PARA ACCESIBILIDAD UNIVERSAL; NI TAMPOCO PARA CONECTAR EL ESPACIO CON EL EXTERIOR Y LOS JARDINES.

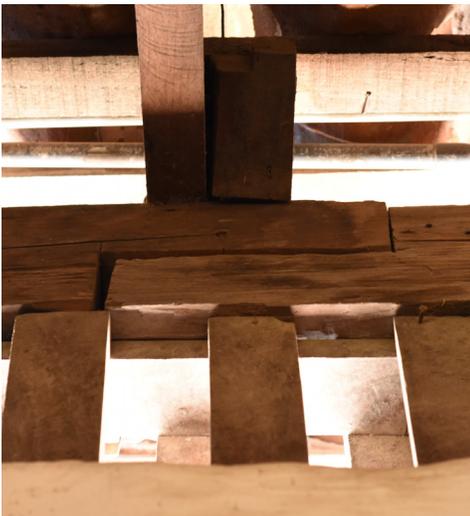
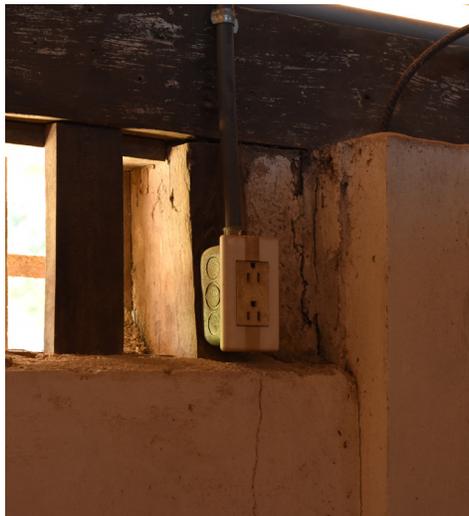
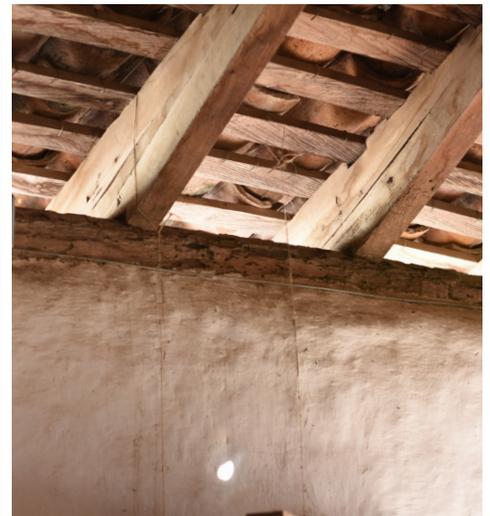
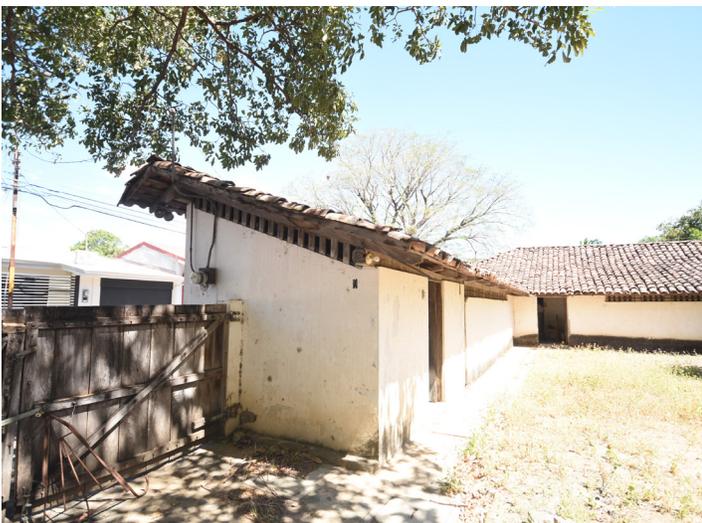
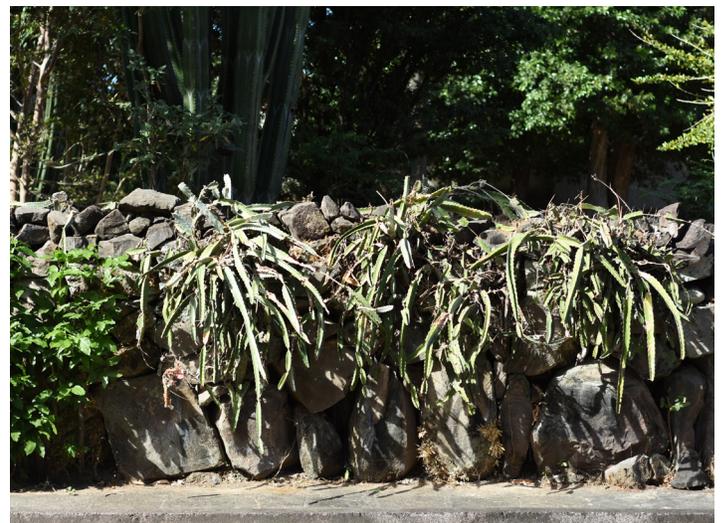
FDF-06

CATEGORÍA	SEGURIDAD
UBICACIÓN	INTERIOR
MATERIAL	-
ESTADO	DEFICIENTE
DESCRIPCIÓN DEFICIENCIA	MUROS DE CERRAMIENTO MUY BAJOS, GENERANDO INSEGURIDAD EN EL ÁREA DE JARDÍN. ESPACIO ENTRE MUROS DE BARAHAQUE Y CUBIERTA MUY AMPLIOS.
CAUSA DE DEFICIENCIA	DISEÑO ORIGINAL DEL MURO PERIMETRAL NO TIENE UNA ALTURA ADECUADA PARA IMPEDIR INVASIONES AL JARDÍN. ÁREA DEDICADA NORMALMENTE A ENTRECIELO SE ENCUENTRA ABIERTA AL EXTERIOR, GENERANDO COMPLICACIONES DE CERRAMIENTOS ENTRE ESPACIO INTERNO Y FACHADA.

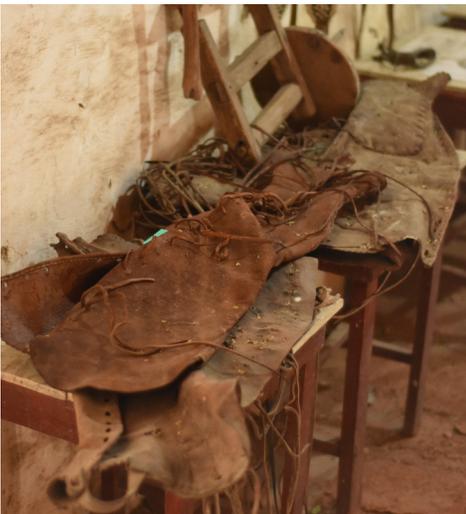
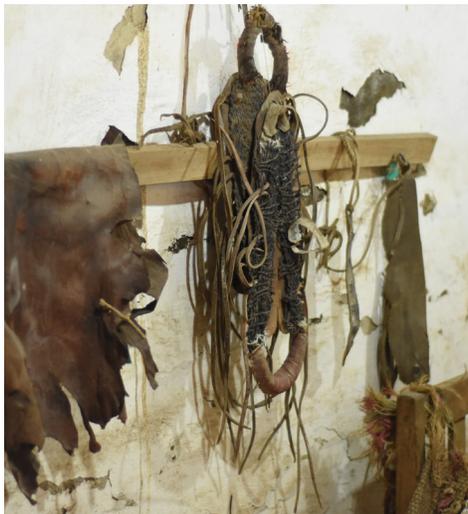
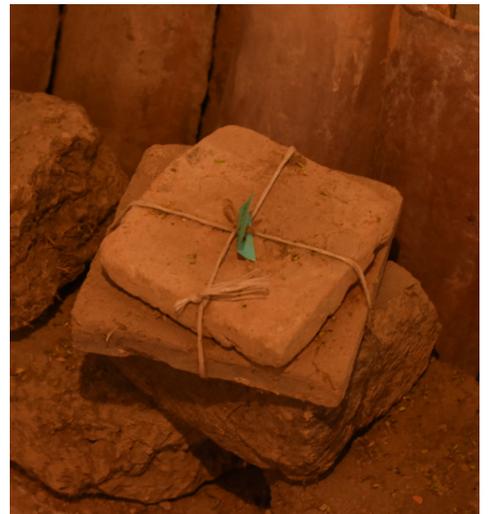
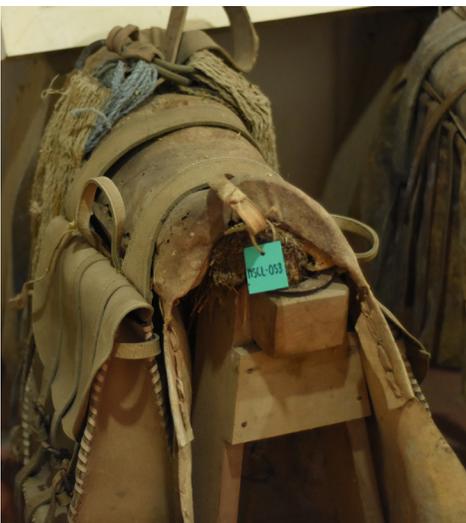
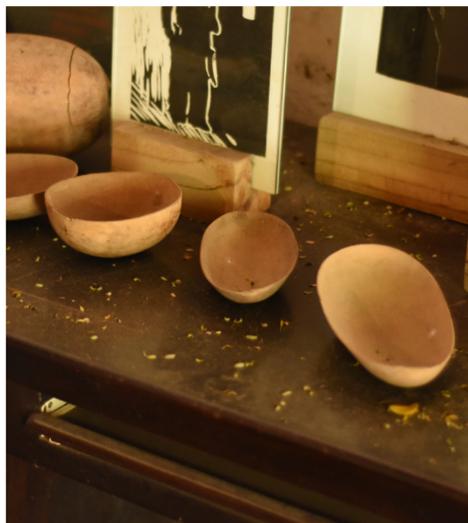
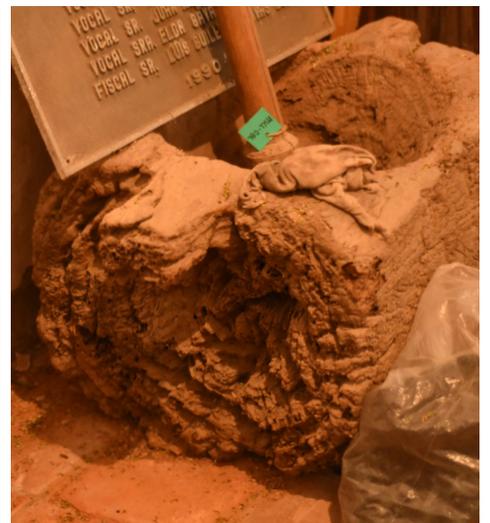
FDF-07

CATEGORÍA	MUSEOGRAFÍA - EXHIBICIÓN DE OBJETOS
UBICACIÓN	INTERIOR
MATERIAL	-
ESTADO	DEFICIENTE
DESCRIPCIÓN DEFICIENCIA	EXHIBICIÓN DE OBJETOS INADECUADA Y USO INCORRECTO DE LAS PAREDES PARA ANCLAR OBRAS.
CAUSA DE DEFICIENCIA	LA VIVIENDA NO CUENTA CON EL DISEÑO INTERNO ADECUADO PARA CUMPLIR CON LAS FUNCIONES DE MUSEO: NO HAY ORGANIZACIÓN DE LOS OBJETOS, NI TAMPOCO ESTRUCTURAS PARA EXHIBIRLAS CON LA MANERA Y EL CUIDADO QUE SE REQUIERE.
