XX Certamen "Salvemos Nuestro Patrimonio Histórico Arquitectónico" 2016

*"Rescate cultural del patrimonio arquitectónico de la Escuela Andrés Acevedo Briceño  
en la comunidad de Quebrada Honda de Nicoya."*

Nicoya, Guanacaste.

14 de julio de 2016.

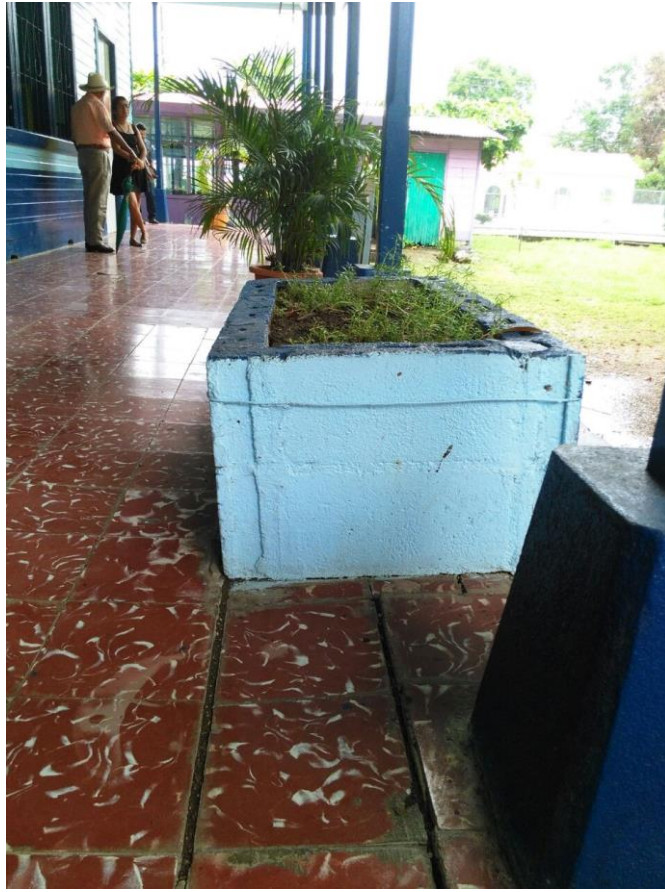
Ante las fuerzas de cortante (Sismos) que ha sufrido la estructura, el piso principalmente en el corredor presenta un daño considerado severo, al ser grietas con aberturas superiores a los 2cm. También hay una afectación directa sobre el piso y contrapiso por una fuerza puntual generada por las jardineras observadas en la figura 1.

*Figura 1 Jardinera en terraza*

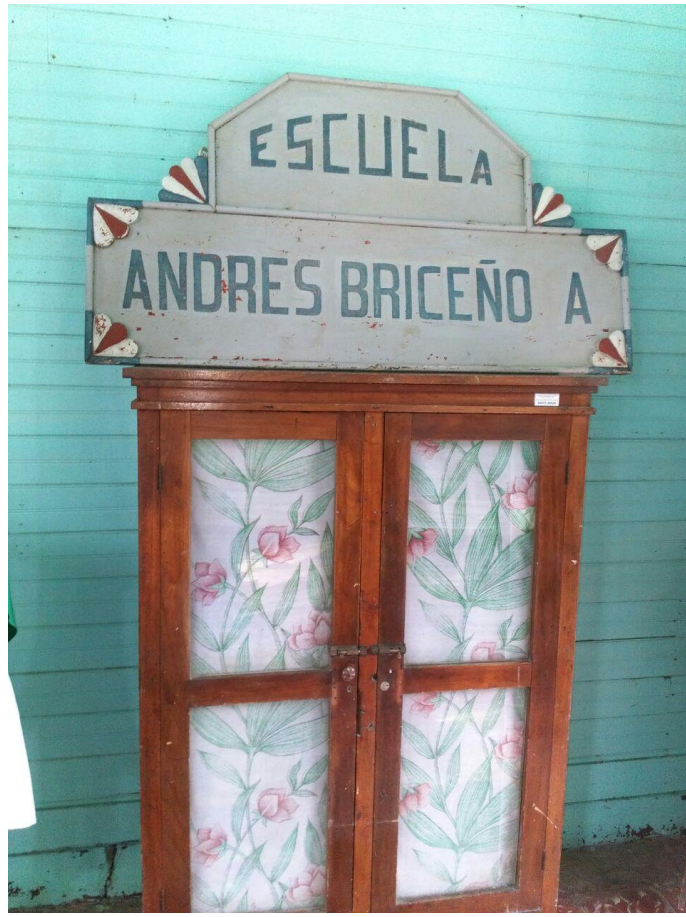
*Figura 2 Rotulo de escuela despegado*

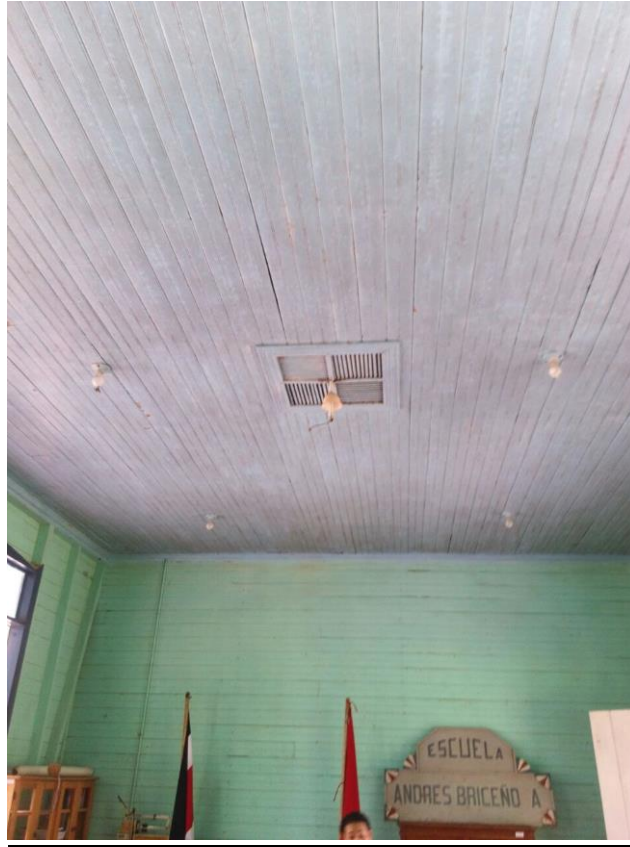
En este aspecto se infiere que los terremotos han afectado las uniones en la cercha en sí misma y entre la cercha y la viga corona o cadenillo en este caso. Esto se debe al desplazamiento lateral aportado por los sismos, lo que se traduce en un desplazamiento vertical y horizontal de los elementos que componen la cercha creando concentración de esfuerzos específicos de flexión, cortante y en casos muy severos torsión de la misma. En estos casos dados los antecedentes de la estructura se hace obligatoria una revisión más detallada de dichos elementos estructurales con el objetivo de verificar el grado de daño y las medidas de reforzamiento a implementar.

Según la evaluación constructiva del patrimonio se observa un deterioro grave en la cubierta de techo, está ya cumplió su vida útil y debe remplazarse. Esto tiene un impacto directo en los usuarios ya que la presencia de filtraciones (Goteras) es muy significativa. El mayor impacto negativo de este aspecto es el detrimento de la calidad de educación y como segundo lugar el impacto que estas filtraciones tienen es en la integridad de cielo de tablilla y la estructura de techo (Cerchas y clavadores) los cuales son de madera y presentan pudrición debido a humedad en algunos sus elementos. Figura 3

*Figura 3 Deflexiones en cielo y mal estado de tablilla*

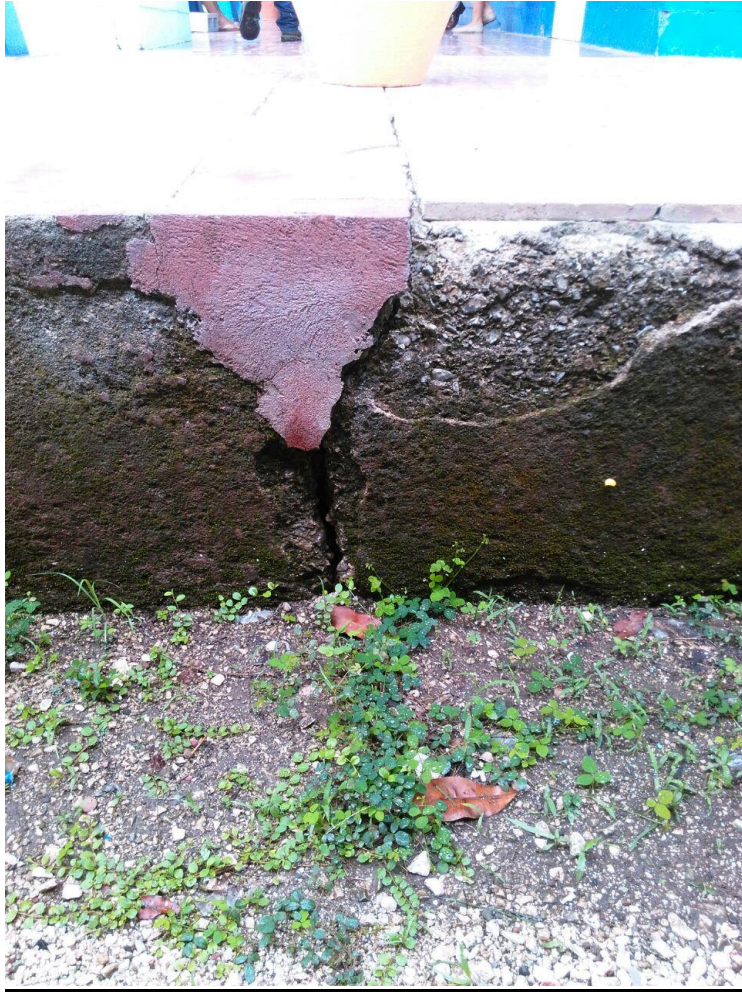
*Figura 4 Grieta de falla en relleno de terraza*

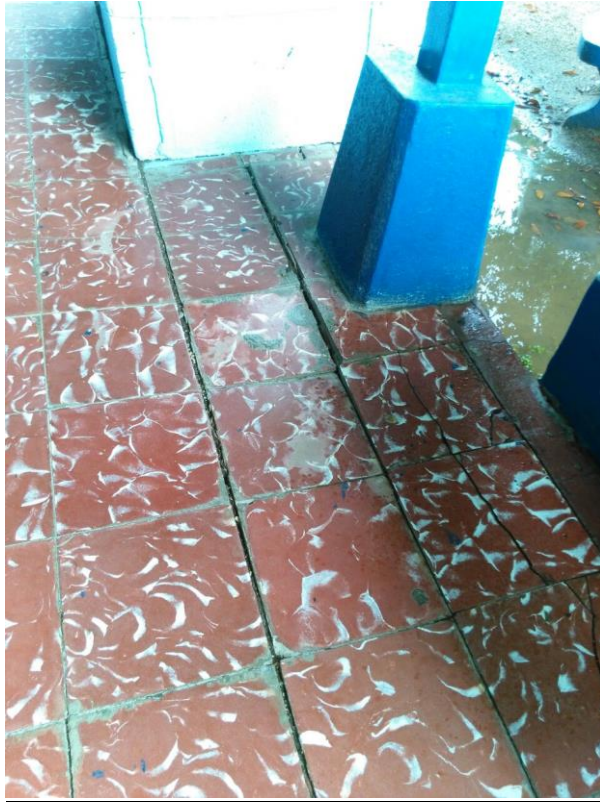
Estos son los que se encuentran a lo largo de los corredores perimetralmente a las aulas. Se observan deflexiones importantes de éstos pilares principalmente en la parte posterior de la Escuela (Noroeste), estas deflexiones están variando entre 5 y 10cm; probablemente ya estén en el límite de deflexión previo a la ruptura o falla de estos elementos. La principal causa de dichas deflexiones se debe a la rotación del murete perimetral externo, lo que da paso al desplazamiento del pedestal en que se apoya el pilar. De hecho, en la fotografía 14 se observa ésta situación, que resulta riesgoso para integridad de los estudiantes. Es urgente una intervención para estabilizar éstos elementos estructurales, dado que se puede crear un efecto dominó, donde la falla de uno de esos elementos puede generar el colapso de los corredores y afectar a la estructura de las aulas.

*Figura 5 Vulnerabilidad de columnas de soporte de estructura*

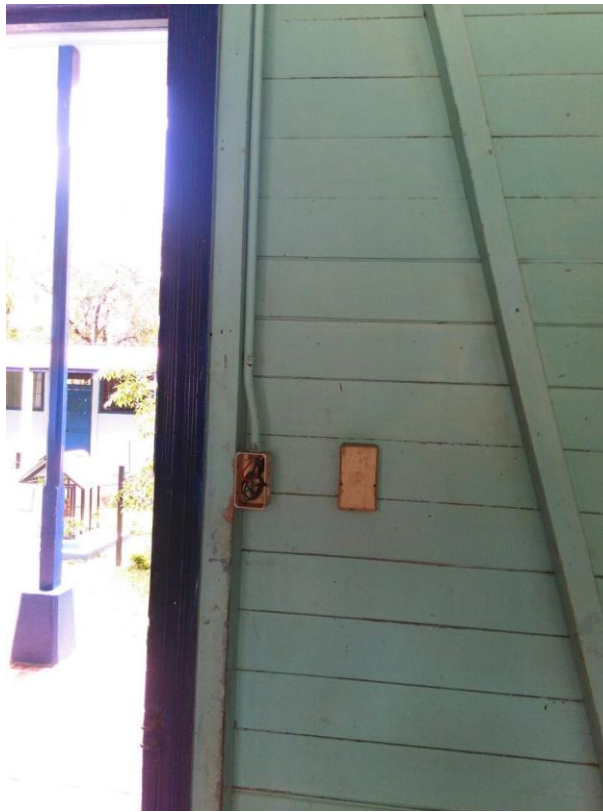
*Figura 6 Caja eléctrica sin tapa (Peligro para niños)*

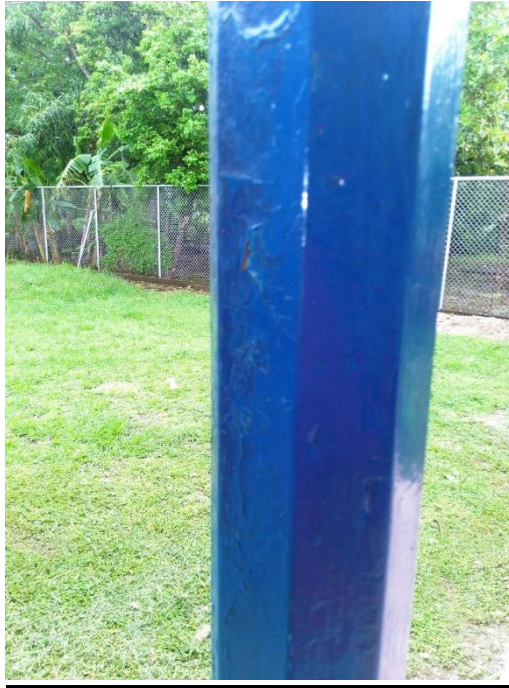
*Figura 7 Golpes y marcas de daños en columnas*

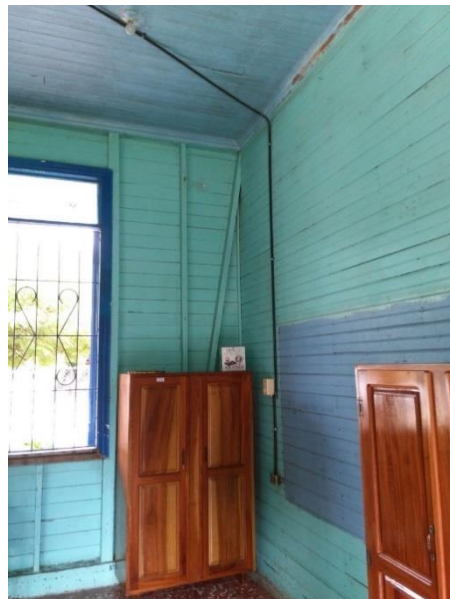
*Figura 8 Problemas en pintura de paredes*

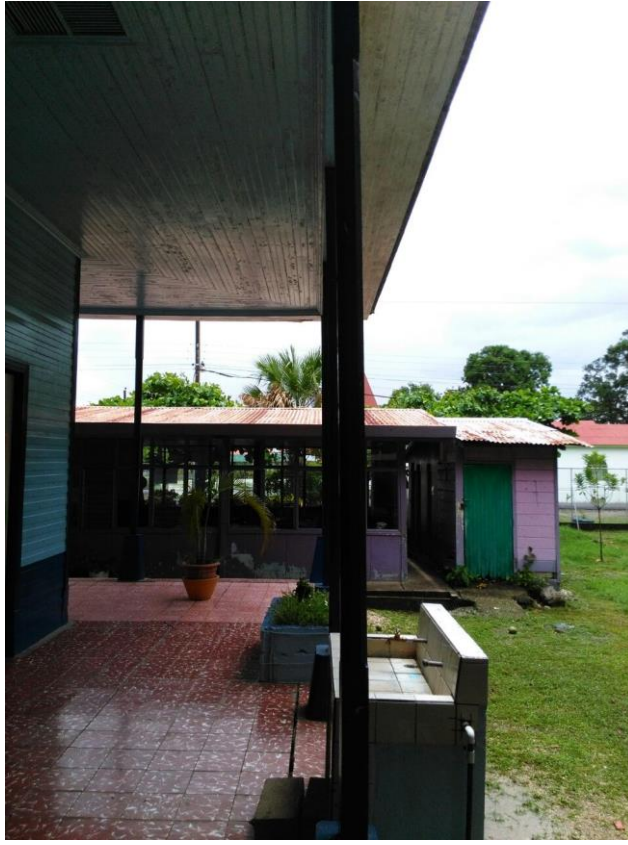
*Figura 9 Columnas con excetricidad, colapso inminente*

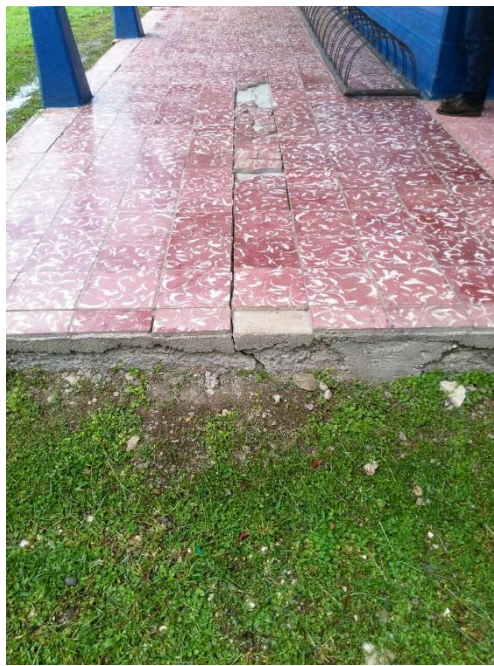
*Figura 10 Falla en terraza, afecta el tránsito*

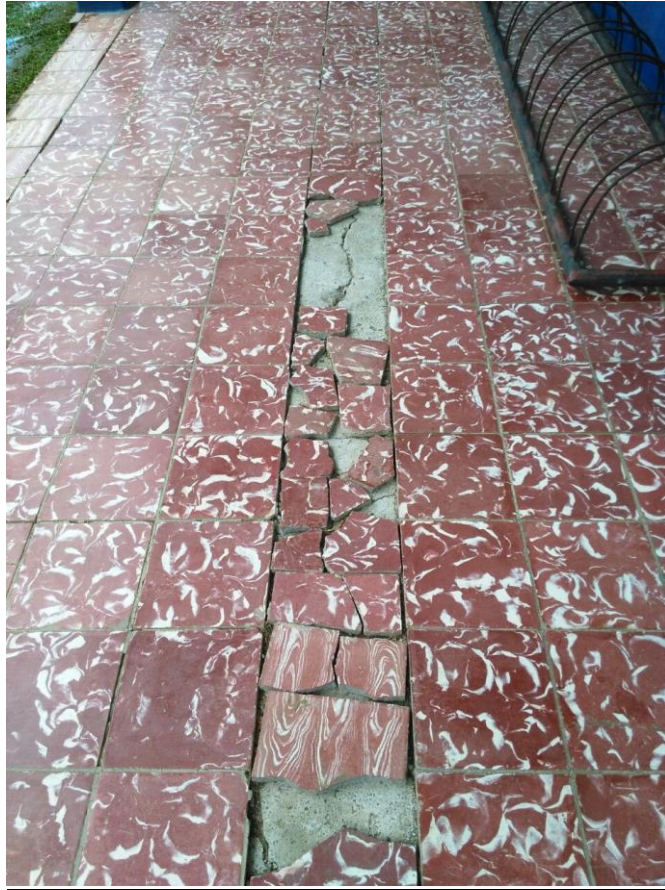
*Figura 11 Piso destrozado*

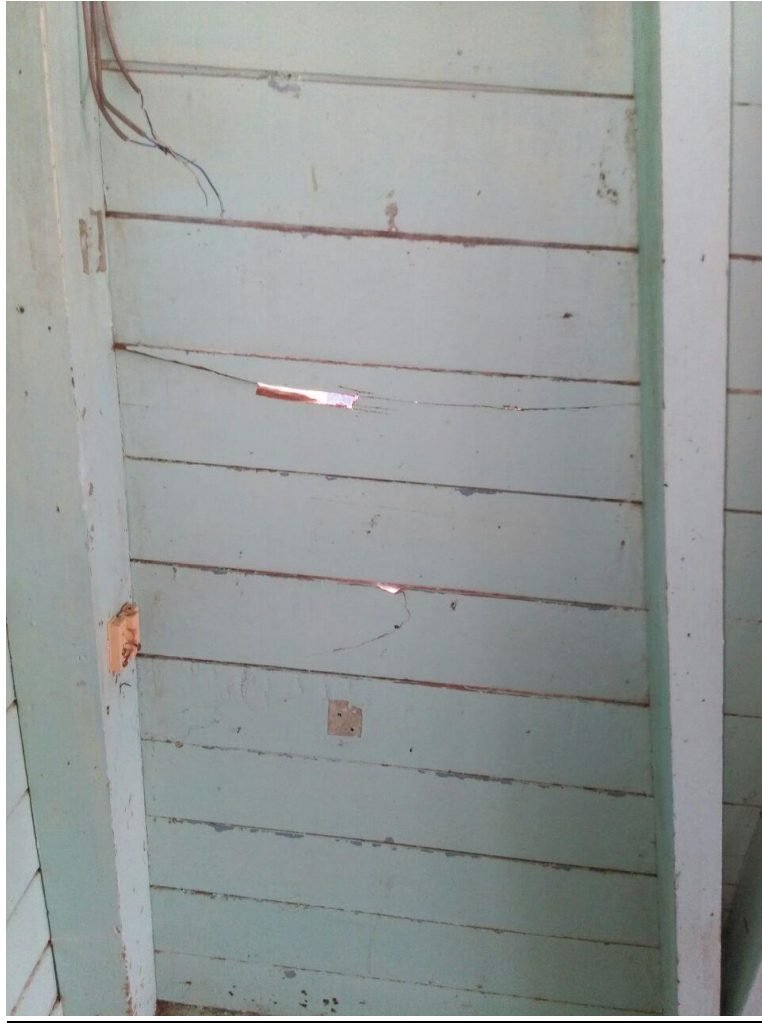
<b>AR</b>	Forro de paredes	Presenta varias tablas dañadas, huecos en las paredes las cuales comprometen la seguridad y privacidad de los usuarios.	<b>SV</b>	12
<b>AR</b>	Puertas	Se encontraron varias puertas dañadas, con agujeros y trabadas.	<b>SV</b>	16
<b>AR</b>	Ventanas	Las ventanas sufrieron una modificación no propia del estilo arquitectónico lo cual afecta el valor histórico del inmueble, además no presenta barrera contra insectos que a menudo interrumpen a estudiantes.	<b>RG</b>	15
<b>AR</b>	Escenario	Sufrió una modificación con respecto a la construcción original y se eliminó el escenario y su división arquitectónica.	<b>RG</b>	-
<b>EL</b>	Aire acondicionado	Presenta un sistema de cableado inadecuado alimentado del sistema eléctrico original. Este cableado alimenta un sistema de aire acondicionado y ventilación en las nuevas aulas, pero compromete el sistema eléctrico del patrimonio.	<b>GR</b>	-

*Figura 12 Paredes con huecos*

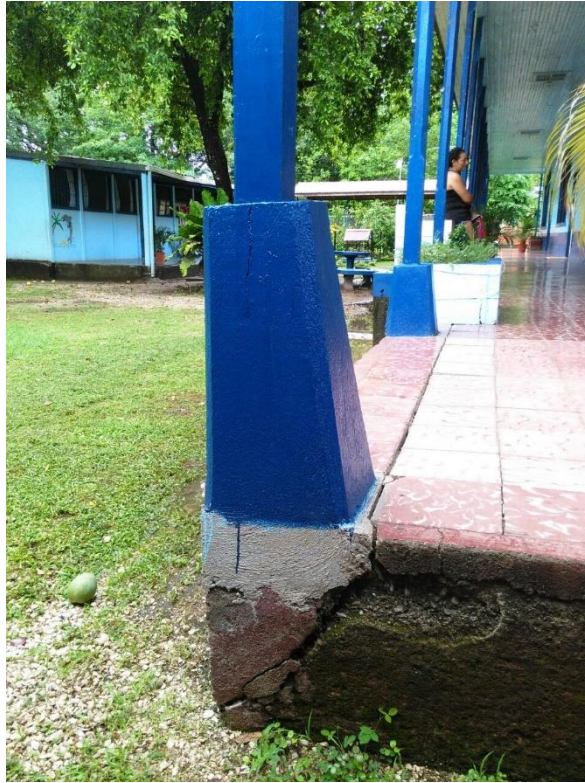
<b>ST</b>	Refuerzos	Se necesita reforzar la estructura, evitar colapso.	<b>GR</b>	14
<b>AR</b>	Cubierta de techo	Presenta múltiples filtraciones (Goteras) ya que expiró su vida útil.	<b>SV</b>	8,3

*Figura 14 Colapso inminente de estructura*

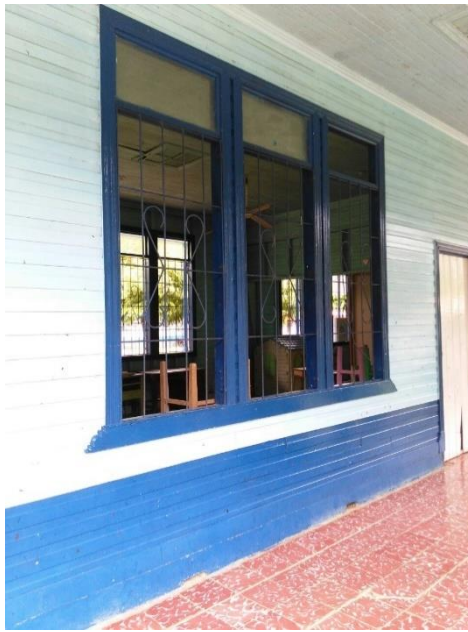
La ventanería del inmueble es inexistente, estos elementos fueron modificados según la construcción original del inmueble para permitir la ventilación en la clase, en la actualidad esto representa un gran problema ya que los mosquitos se meten a las clases y pican a los niños. Es sabido la vulnerabilidad de la zona ante enfermedades de transmisión por el mosquito Aedes Aegypti, básicamente la ausencia de una barrera física en los buques de ventanas, lo que está ocasionando es una exposición directa de los estudiantes ante esta situación de riesgo. Figura 15

*Figura 15 Ventanas sin vidrio ni barrera para mosquitos*

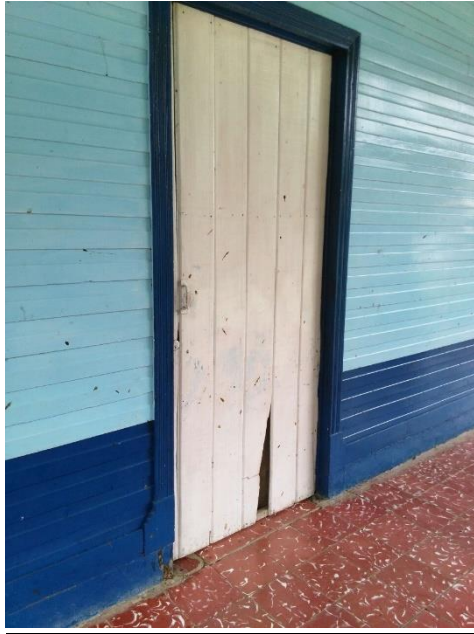
*Figura 16 Puerta en mal estado*

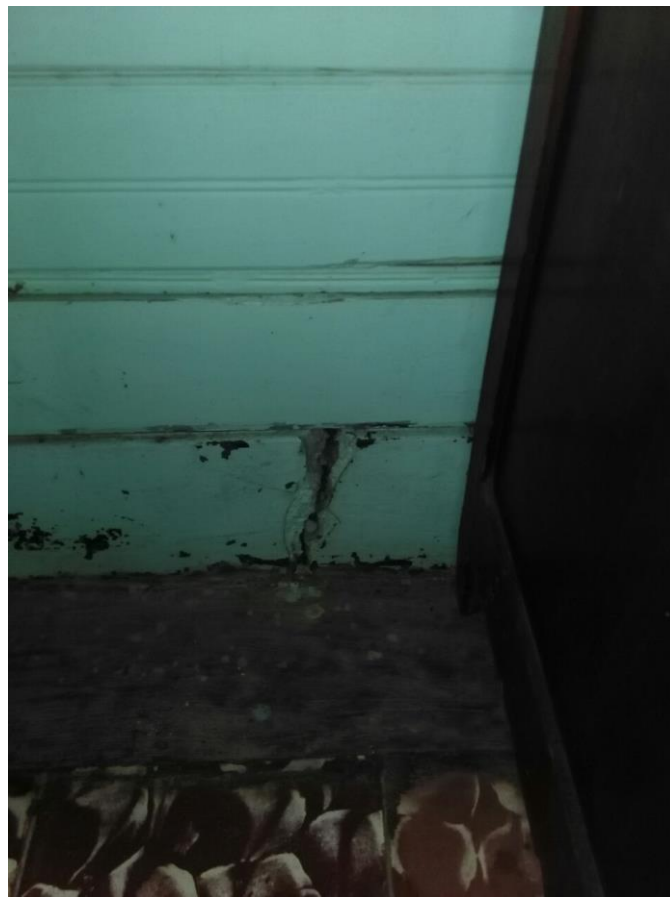
*Figura 17 Cimentaciones de edificio dañadas*

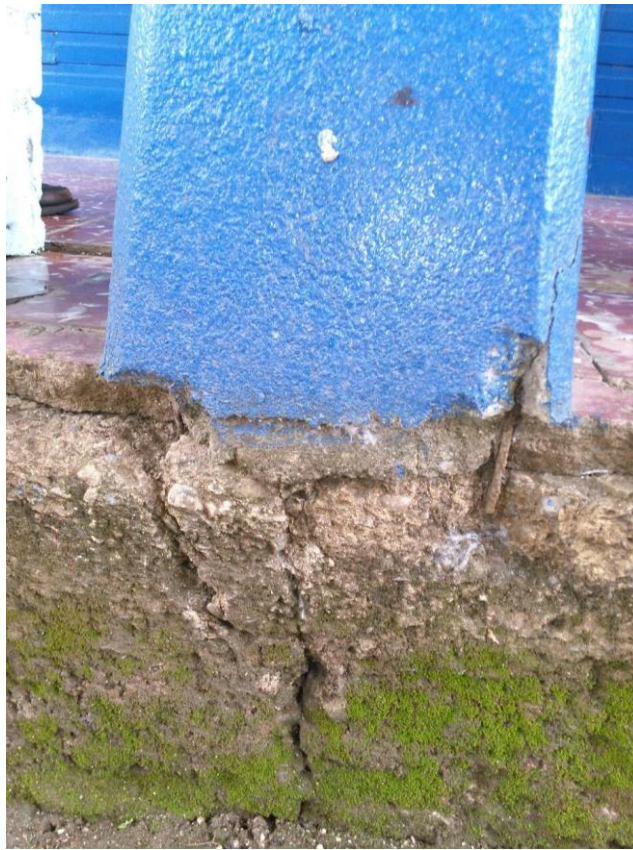
*Figura 19 Cimentación de columna falló*

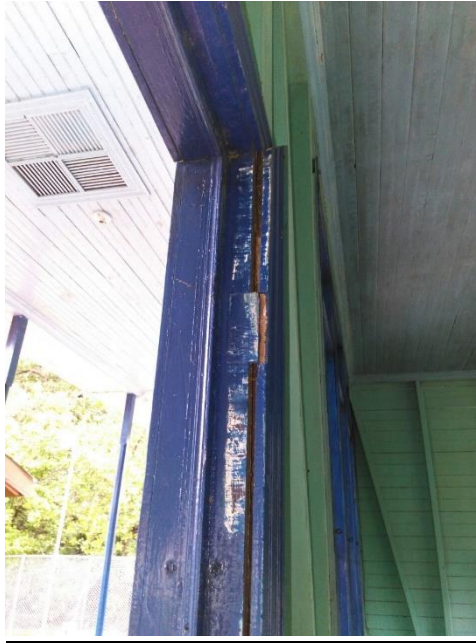
*Figura 20 Bisagras en mal estado*
