Restauración y reprogramación

Casa Lindo

Anteproyecto de Restauración Casa Lindo

El Carmen, San José

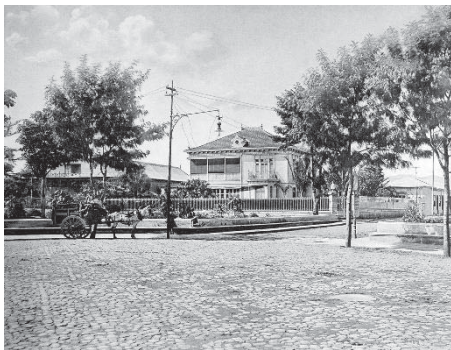
Fig.2 foto Fernando Zamora 1908

De acuerdo con fotografías históricas, se puede observar que mientras el inmueble fue propiedad del señor Lindo sufrió una remodelación importante visible desde el exterior; se cerraron dos balcones de la fachada principal hacia el parque Morazán, además la vivienda fue remozada con detalles arquitectónicos y ornamentos de estilo victoriano, según la tendencia de la época.

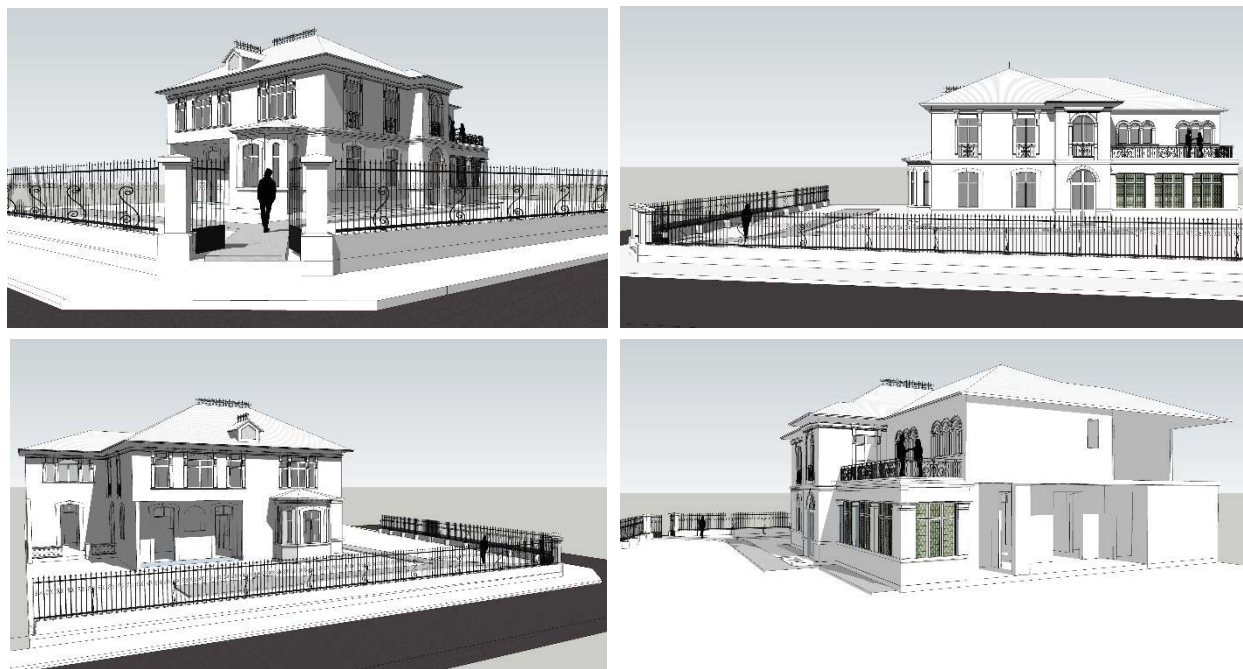
Fig. 4, 5, 6 y 7 Construcción tridimensional de la casa original, basado en el levantamiento realizado y el análisis de la distribución del inmueble. Se observa que la fachada sur ha sido la más intervenida.

motivo la fachada sur es la que menos se conserva, en apariencia existía un balcón en ese sector (fig. 7). En dos áreas intervenidas de la casa se observa la reja del barandal que posiblemente fue removido y reubicado (junto a la entrada principal y en la salida al patio).

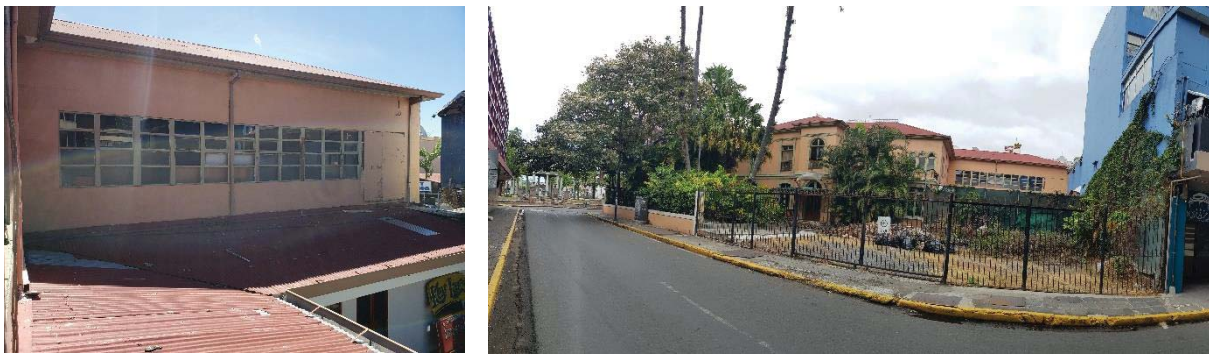
Fig. 8 y 9 Agregado anexo, actual

De todas las intervenciones que se pueden apreciar en la casa, esta es definitivamente la más importante, por su magnitud. Al parecer en un principio se utilizó entrepiso de madera y paredes de bahareque francés como en el resto de la casa; aunque sí existe una constante en cuanto a los materiales, no se puede decir lo mismo del lenguaje arquitectónico utilizado, las ventanas en nada se parecen a las originales, son de marcos sencillos y ventanas rectangulares y carecen de las molduras originales. Este anexo funcionó además como casino en la década de los 90.

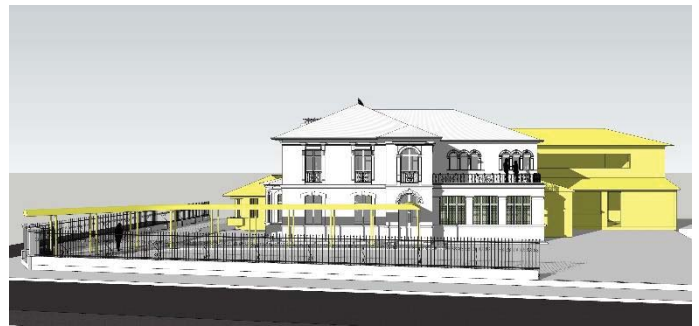
Fig.11 Fachada Ave. 7 y sus intervenciones
