Nuestro Patrimonio Arquitectónico Público

CUATRO ESTUDIOS DE CASO:

Escuela República de Chile ☞ Escuela República Argentina

Palacio Municipal de Oreamuno ☞ Unidad Sanitaria de Tres Ríos

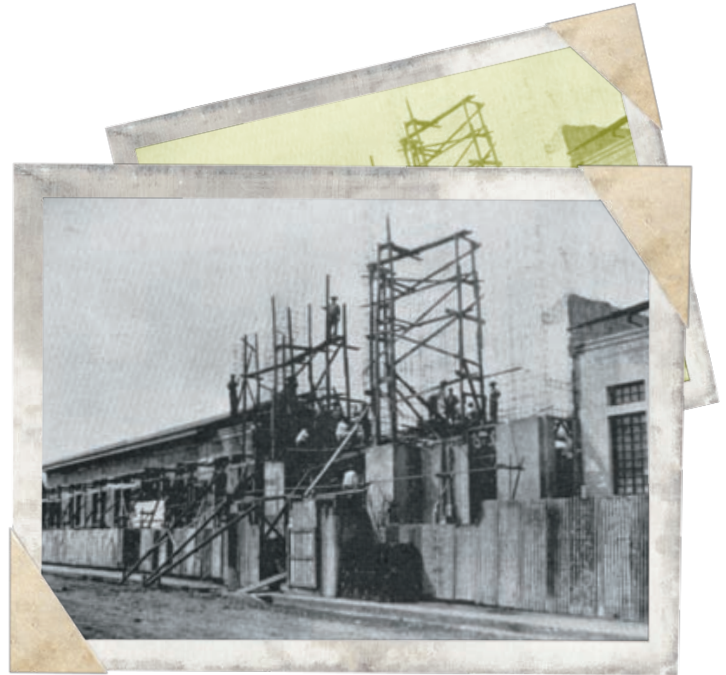
Fachada de la edificación en construcción.

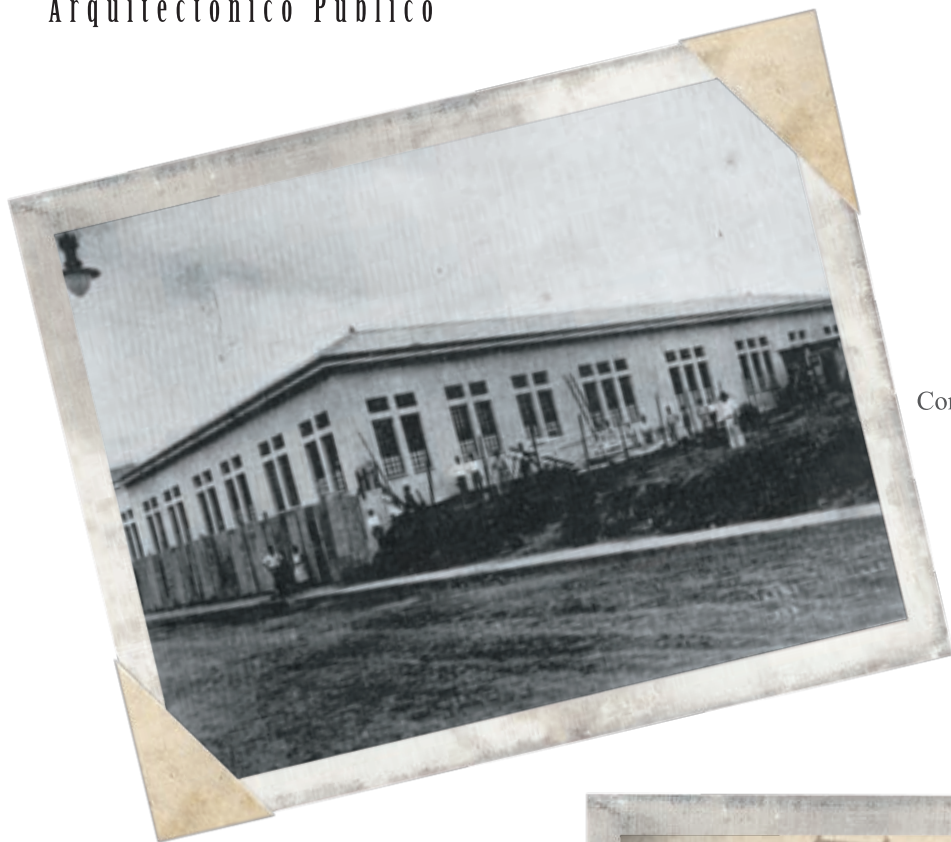
Construcción de la sección este del edificio.

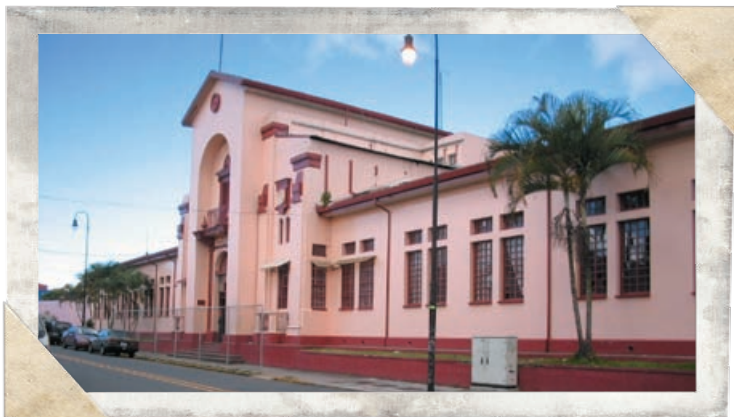
Fachada principal

La fachada principal está compuesta por dos pabellones longitudinales de aulas unidas por el cuerpo principal de acceso, el cual con una mayor jerarquía sobresale por su volumetría y su decoración. En dicho elemento se observa la puerta principal de acceso en arco de medio punto, decorada con vidrios de diferentes colores, sobre ésta un balcón con decoraciones neo coloniales, que a su vez están enmarcados por un gran arco que sobresale de la pared. A ambos lados de este volumen se generan otros de menor tamaño que contienen, en la parte baja, una ventana rectangular con balcón y dos ventanas pequeñas con arco de medio punto en la parte superior, ambas enmarcadas por dos elementos verticales que semejan columnas.

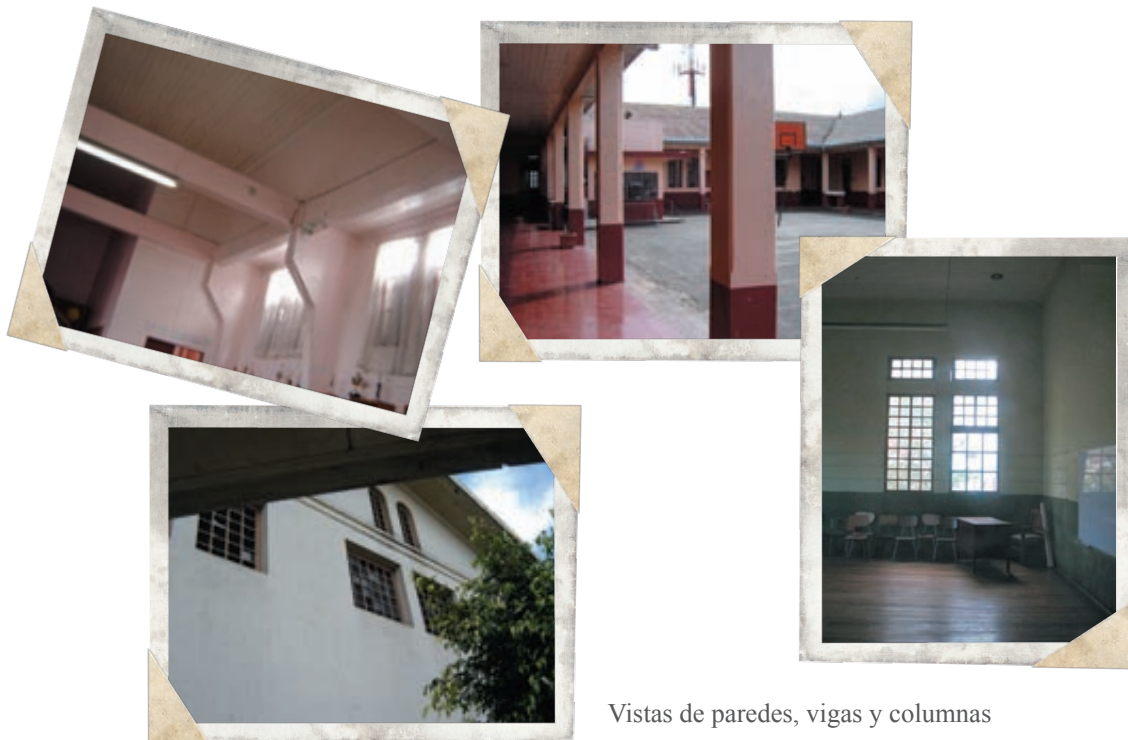
Todo el sistema de vigas, columnas y muros estructurales son en concreto armado y el resto de las paredes en sistema mixto de concreto armado con entrepaños en mampostería de ladrillo hueco de concreto.

Vistas de paredes, vigas y columnas

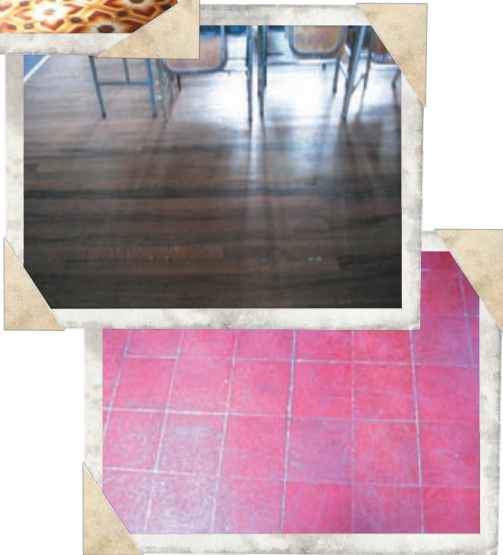
Pisos originales

Los pisos de corredores y salón de actos son de mosaico rojo los primeros y policromos los del segundo espacio, predominando aquí los colores rojo y amarillo, en el borde del corredor y los servicios sanitarios encontramos mosaico tipo pedrín. En algunos espacios como en la dirección y los servicios sanitarios del ala izquierda, los pisos originales fueron sustituidos por cerámica. En las aulas se utilizó madera de tabloncillo de 1 pulgada por 5 pulgadas, que aun se conserva en buen estado.

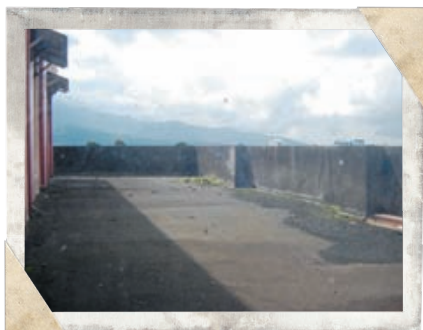
Losa de concreto

Todo el edificio excepto el volumen central de acceso, tiene cubierta metálica a dos aguas con estructura de cerchas tipo pratt, en angular metálico. En el volumen central de acceso, la cubierta más alta es metálica a dos aguas y los dos niveles más bajos son losas en concreto armado.

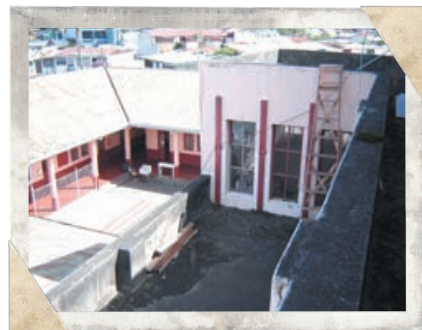
Cubiertas metálicas

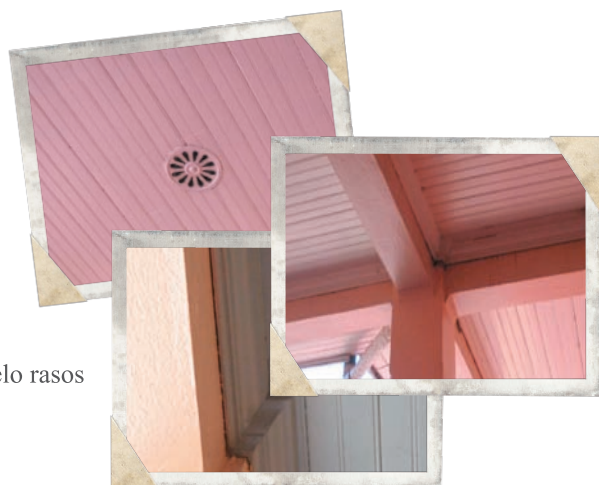
Detalles de cielo rasos

Los cielos rasos son de tablilla con cordón central machihembrada de 1/2 por 5 pulgadas sujeta a bastidores de reglón de 1 1/2 por 3 pulgadas. Los marcos están bien asegurados a las cerchas de acero con tornillos y son en madera de pochote.

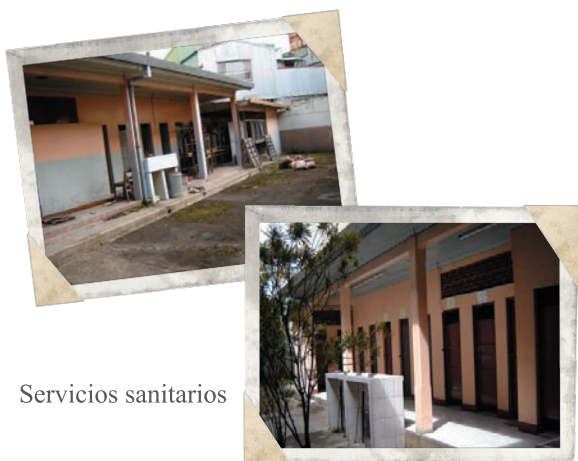
Servicios sanitarios

Los servicios sanitarios como lo describe el mismo Barrantes están distribuidos, uno en el ala derecha del edificio, para varones, y el otro en el ala izquierda, para niñas, ambos provistos de baños *“En dichos departamentos se construyeron orinales para los niños, de un tipo nuevo en Costa Rica, formados por canales mensuales, en construcción de cemento armado, de un sistema muy higiénico.”* Según esta misma descripción todo el sistema de evacuación de aguas negras y pluviales es en el mismo sistema de concreto.

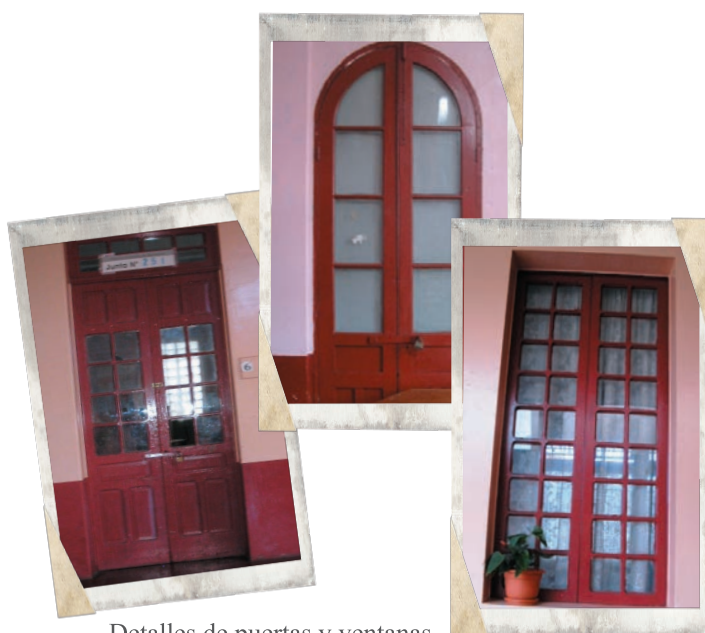
Las puertas fueron elaboradas en los talleres de Obras Públicas, con maderas de cedro amargo y caoba, según cita el Arq. Barrantes, *son de espesores adecuados para soportar el continuo y duro servicio.* El estilo de ventanas es compuesto de bastidores muy sencillos con un encristalado formado de 36 vidrios, *“de dimensiones adecuadas, por ser económica su reposición”.*

Detalles de puertas y ventanas

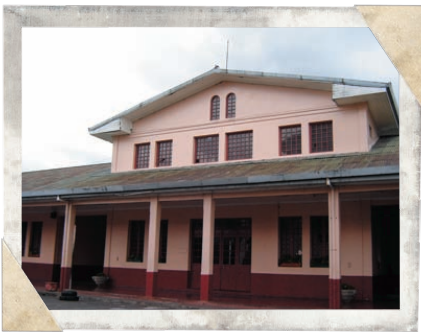
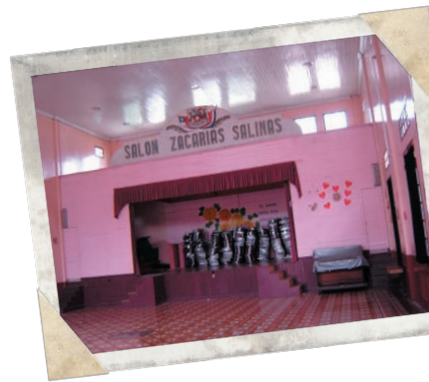
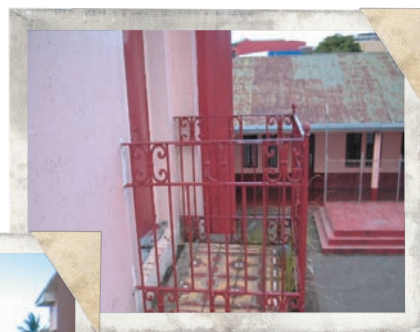
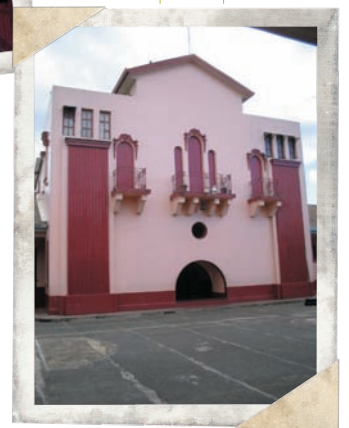
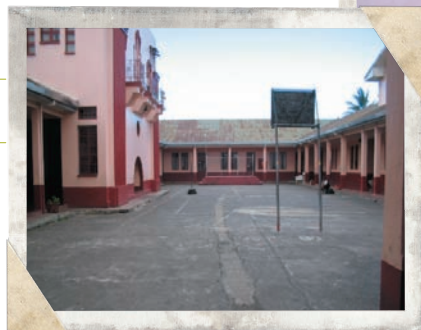
Nuestra apreciación es que esta edificación, exceptuando la batería de servicios sanitarios para hombres (que está en abandono), se encuentra en un buen estado de conservación. Los deterioros detectados son producto de la misma antigüedad, del uso y la falta de mantenimiento adecuado. Se encontraron algunas alteraciones producto de su continuo uso como centro educativo, como el cambio de pisos originales, ampliación de los servicios sanitarios, ampliación y cambio del sistema eléctrico e iluminación.

Dado que la mayoría de las alteraciones y deterioros son menores y completamente reversibles, creemos que una restauración de los mismos es completamente viable y la dejaría en un excelente estado, sin menoscabo del tejido histórico y de su aspecto estético.

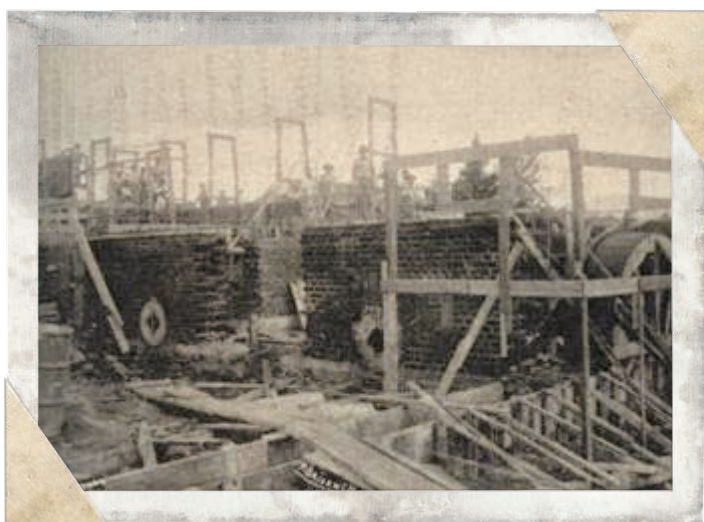
Asimismo, relata Barrantes que, este plantel tendría dieciocho aulas, dos direcciones, un salón de actos, dos departamentos para vestuarios, amplios corredores que daban a los patios interiores y al exterior, dos grandes y modernos sistemas sanitarios *“todos estos departamentos instalados a buena altura sobre el nivel natural del terreno”*, pero también indica que aprovechando el pronunciado desnivel que tenía el terreno en la parte suroeste establecerían ahí un sótano muy amplio en el que instalarían el espacio para la cocina, el comedor, dos aulas para impartir lecciones y una despensa, señalando que *“todos estos departamentos estarán bien ventilados, provistos de buena luz y serán muy higiénicos porque a la vez se proveerán de un drenaje especial para conservar los pisos bien secos. La altura entre pisos y cielos será de 3.60 metros en esta parte del sótano.”* (idem).

Escuela República Argentina en construcción, 1934.
Construcción del sótano.

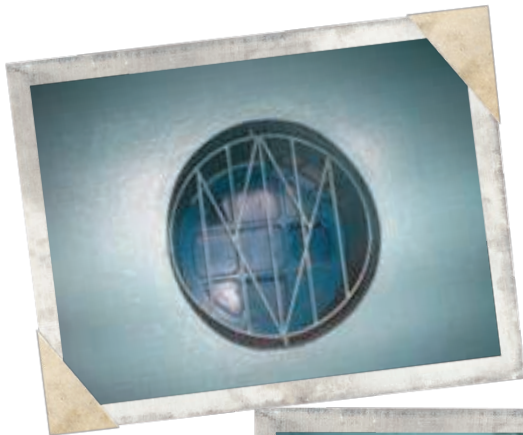
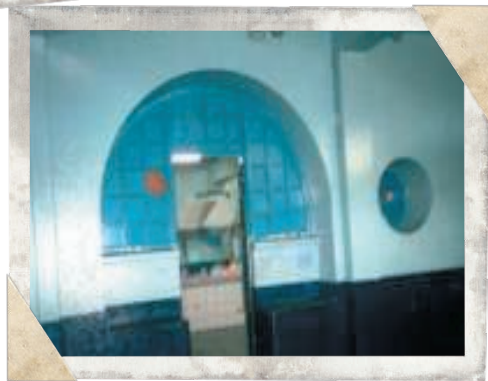
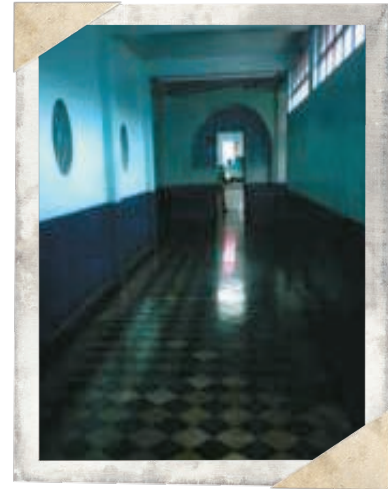
Espacios actuales que corresponden al sótano.

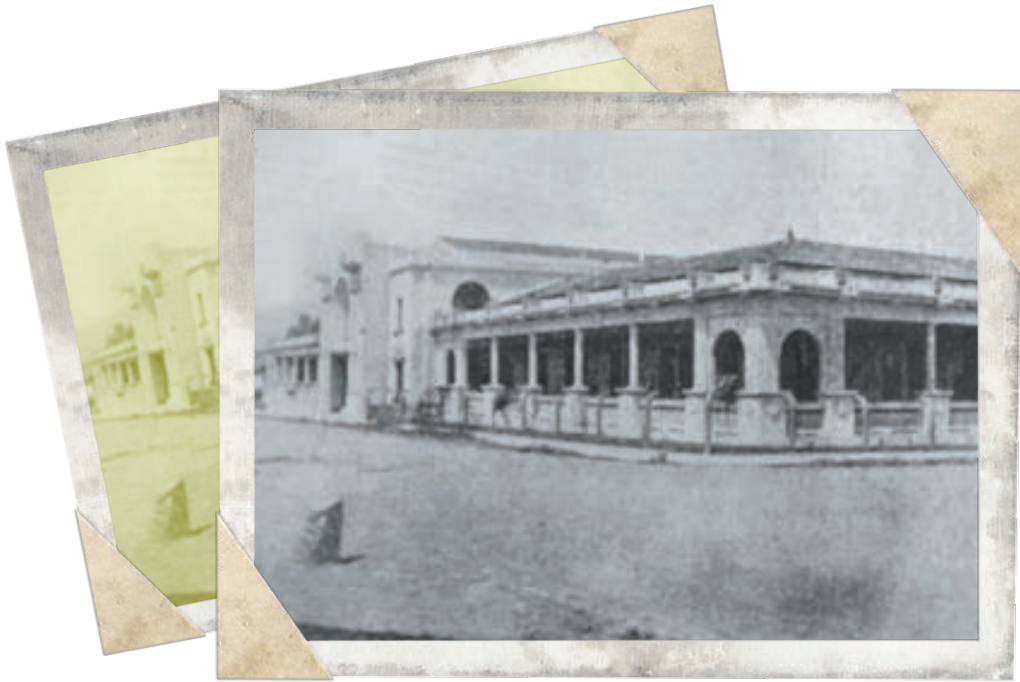
Edificio de la Escuela República Argentina recién construido, 1935.

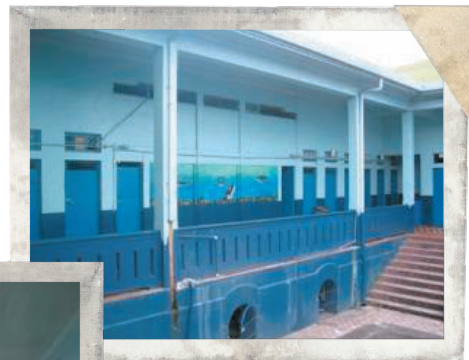
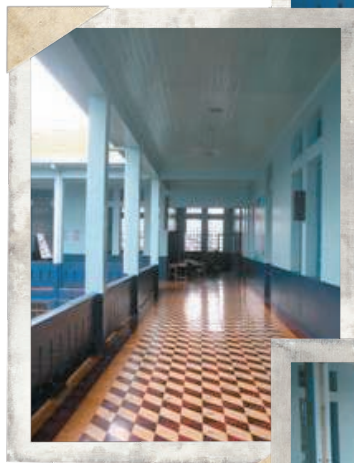
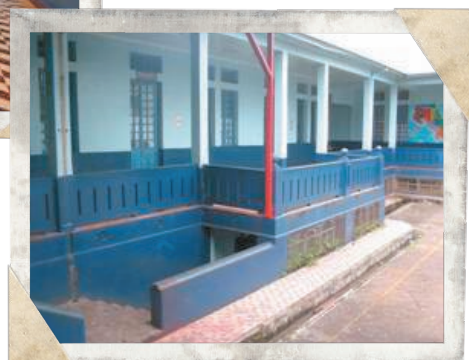
El acceso, elemento de mayor jerarquía volumétrica, forma parte del salón de actos, este espacio presenta grandes alturas que corresponden a su función, a partir de este punto, se tiene acceso a los sectores sur y norte, mediante los corredores ubicados alrededor del patio de juegos, por medio de los cuales se tiene acceso a las aulas y diferentes aposentos que forman el centro educativo.

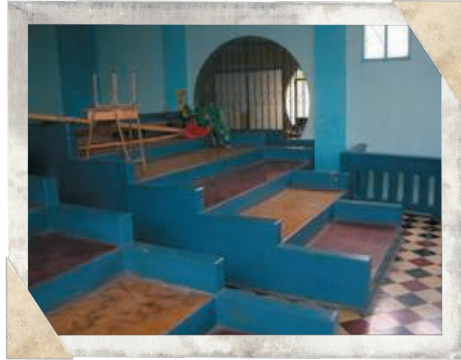
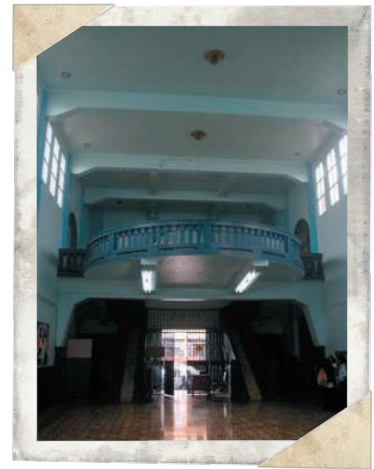
Sobre el vestíbulo principal, se ubica un balcón o "coro", al cual se accede mediante dos escalinatas, este espacio es utilizado como gradería cuando se realizan actividades en el salón de actos, además, es por medio de este espacio, que se accede a los pasillos del techo ó azoteas, ubicados uno al norte y otro al sur.

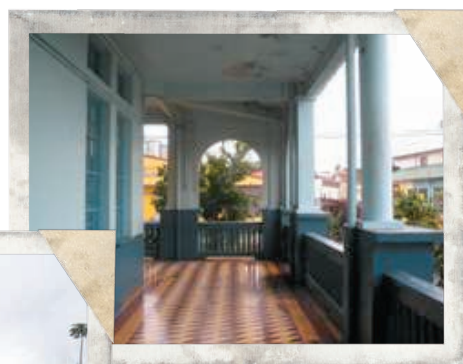
Es a partir de estos elementos que se generan los pabellones de aulas, a las cuales les antecede un porticado, tanto en el sector norte como en el sur, siendo estos espacios muy representativos de la arquitectura neo colonial, estos elementos cuentan con aleros de teja, maceteros en la parte superior y dos arcos de medio punto ubicados en las esquinas, como remate visual de los corredores.

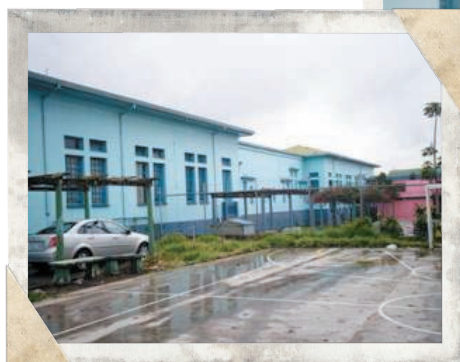
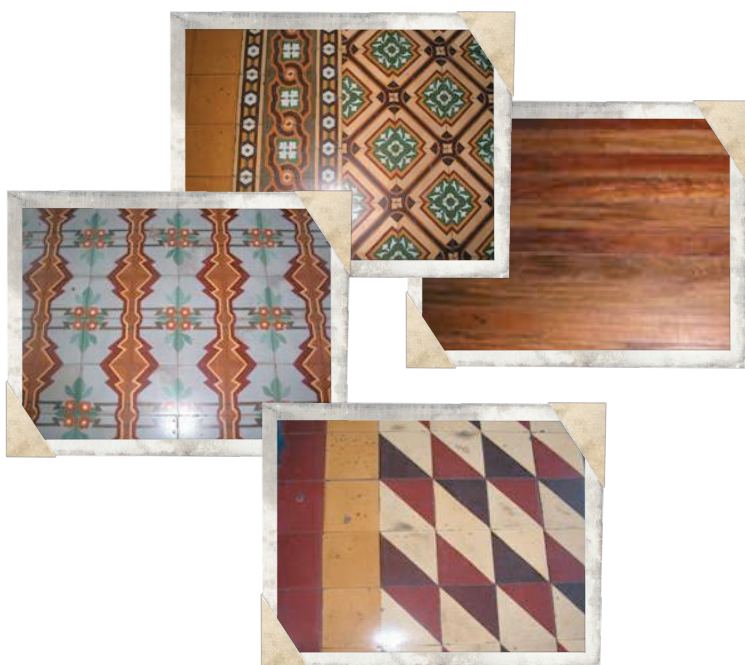
La fachada posterior, aunque con una volumetría mucho más simple, presenta una riqueza en su expresión de ritmo y proporción, con cierto movimiento en el sector de los servicios sanitarios, donde este volumen se arremete y se da un juego de alturas en su ventanería.

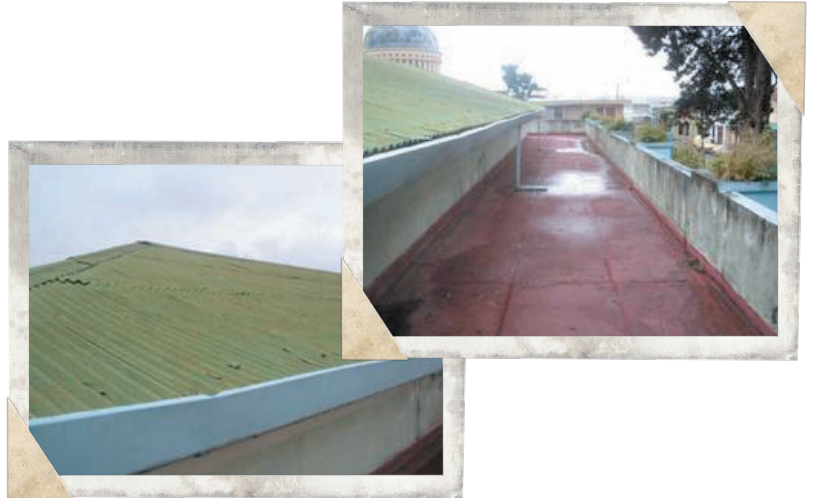
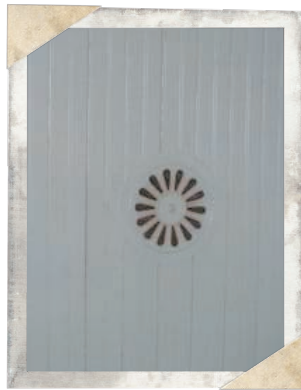
La mayor parte de la edificación presenta cubierta metálica, exceptuando las losas de concreto armado presentes sobre los corredores exteriores.

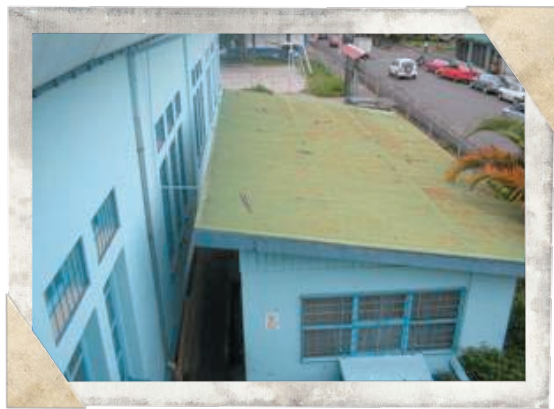
Esta edificación presenta un buen estado de conservación, los principales problemas detectados consisten en las adiciones de espacios que no guardan ningún tipo de relación arquitectónica, agreden el espacio y percepción urbana del edificio ya que son una barrera visual hacia el edificio.

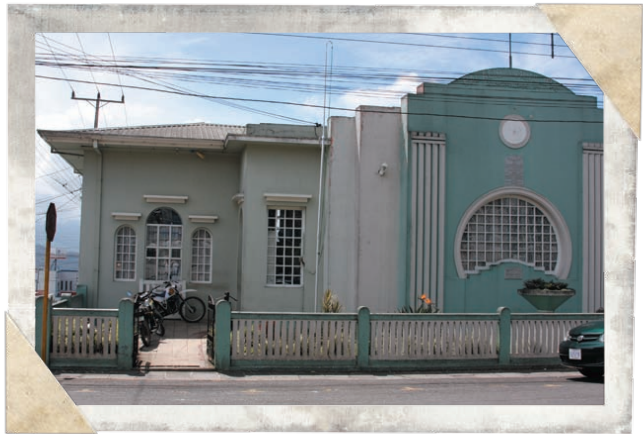
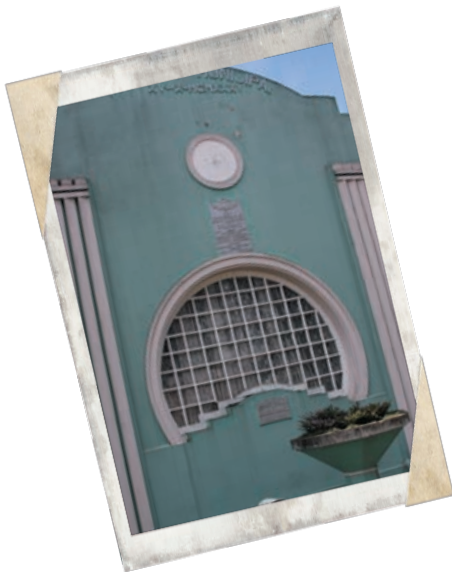
Fachada principal (Norte): con excepción del edificio donde se ubicaba la antigua cárcel, esta fachada es totalmente simétrica, en la cual se observan cinco juegos de ventanas que van desde rectangulares, arco de medio punto, hasta circulares; lo anterior evidencia el eclecticismo que caracterizó las obras del Arquitecto José María Barrantes, fuertemente influenciadas por el *neocolonialismo*, el *neoclásico* y el estilo *Art Déco*.

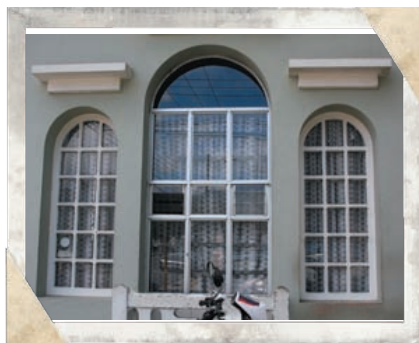
Además, esta fachada muestra un portal central o volumen, con la presencia de un hastial, mostrando así una interpretación o adecuación del lenguaje Art Déco. En las zonas laterales de esta misma fachada se observa una arquitectura de lenguaje criollo que preserva o mantiene elementos de la memoria colonial, como lo es la utilización del arco de medio punto y la ventana serliana.

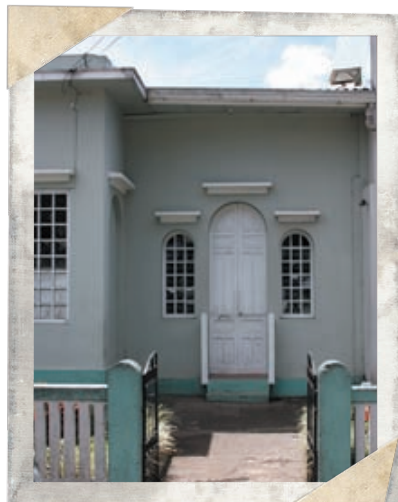
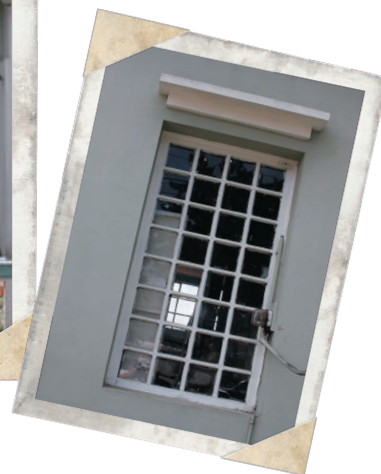
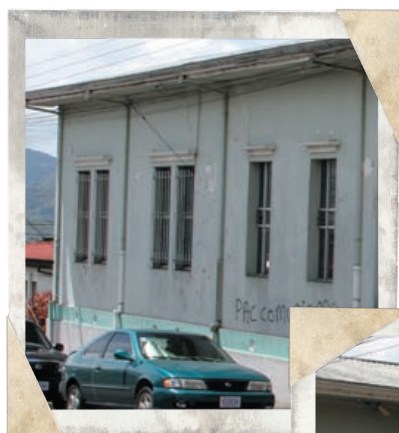
Fachada lateral derecha (Oeste): al igual que la fachada frontal, muestra elementos del lenguaje Art Déco en su volumen frontal, mientras que el resto de la misma está influenciada por una expresión local o criolla de la arquitectura neocolonial, muy propia del estilo de dicho arquitecto. También, en esta fachada se ubica una de las entradas principales, además de algunas ventanas rectangulares del Palacio Municipal, así como algunas ventanas circulares de la antigua cárcel.

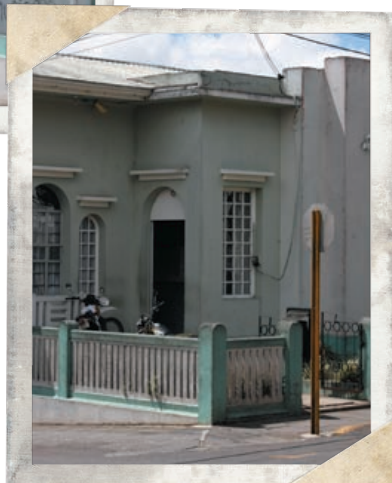
Fachada lateral izquierda (Este): similar a la fachada oeste, ésta representa esa expresión tica o regional de la arquitectura neocolonial, con presencia de ventanas rectangulares con dintel y también llama la atención que en las fachadas laterales existen aleros grandes y amplios propios de la arquitectura colonial.

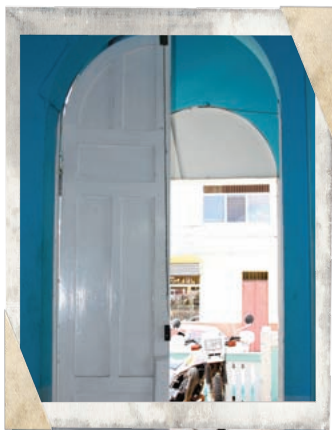
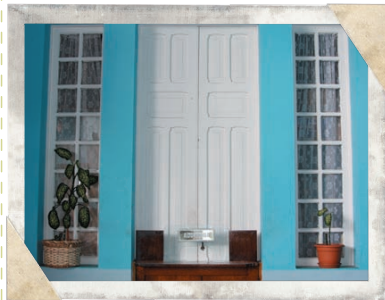
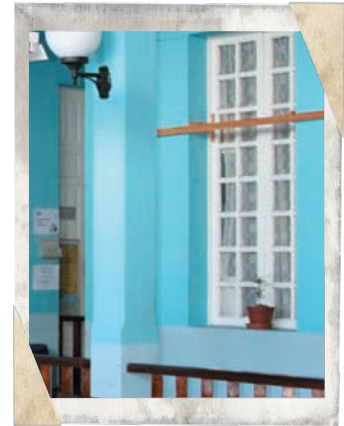
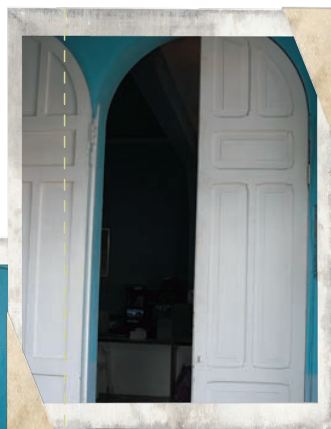
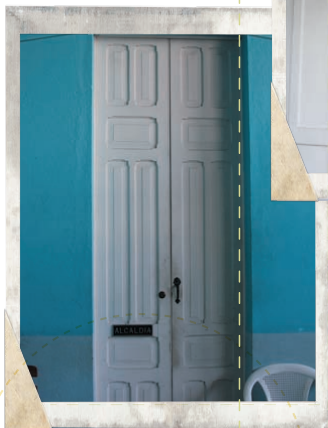
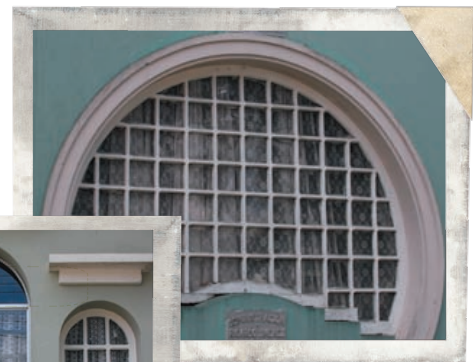
Las ventanas internas tienen forma rectangular, la cual está conformada por pequeñas figuras cuadradas formando así un cuadrículado y en cuanto a las puertas, éstas son de madera tipo tablero, unas rectangulares y otras en forma de arco de medio punto. También llaman la atención las hermosas ventanas externas, las cuales además de cumplir su función para permitir la introducción de luz y ventilación al interior del edificio sirven como elementos decorativos que embellecen y realzan la fachada.

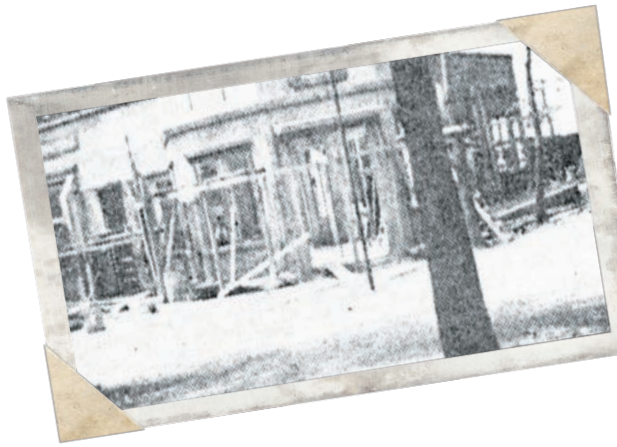
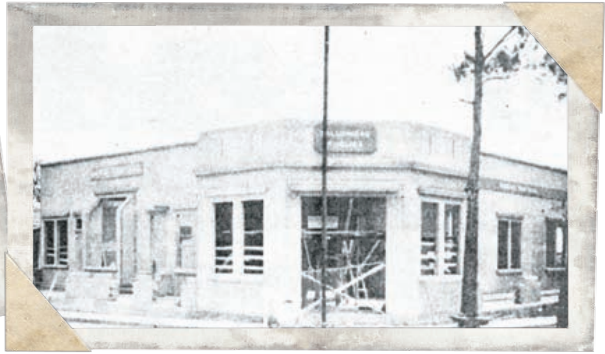
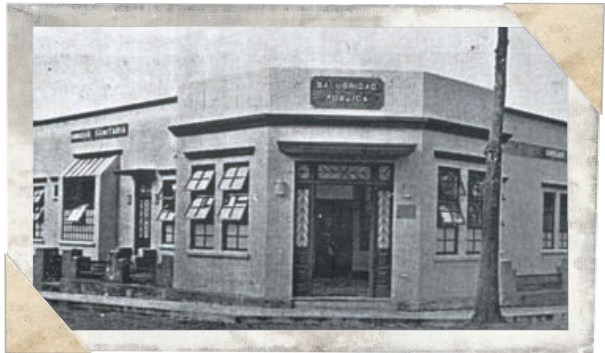
Las gráficas muestran tres fases del avance en la construcción del edificio de la Unidad Sanitaria de La Unión. Setiembre 1937 – julio 1938

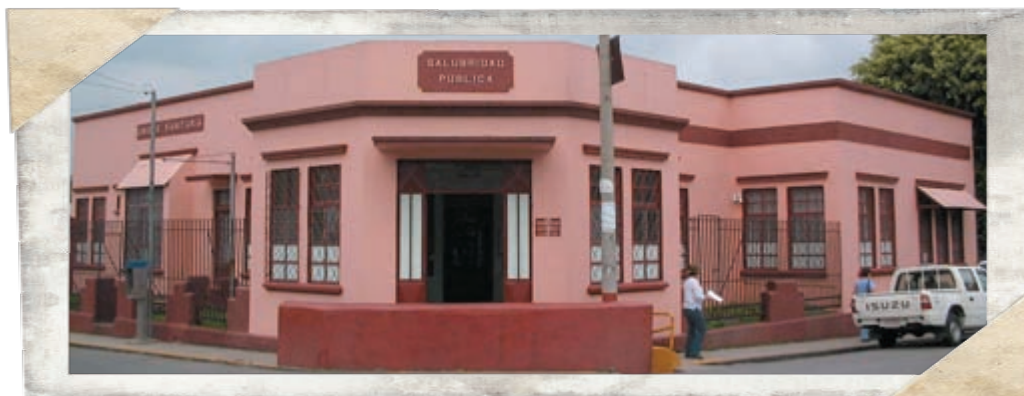
El inmueble de la Unidad Sanitaria de Tres Ríos, es un ejemplo claro de racionalismo-funcionalista, diseño del arquitecto Barrantes, quien reflejó este estilo tanto en el área educativa como en el de la vivienda y la salud.

Vista General del inmueble

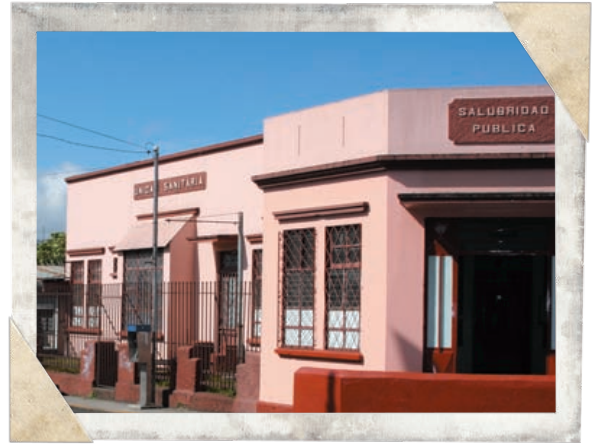
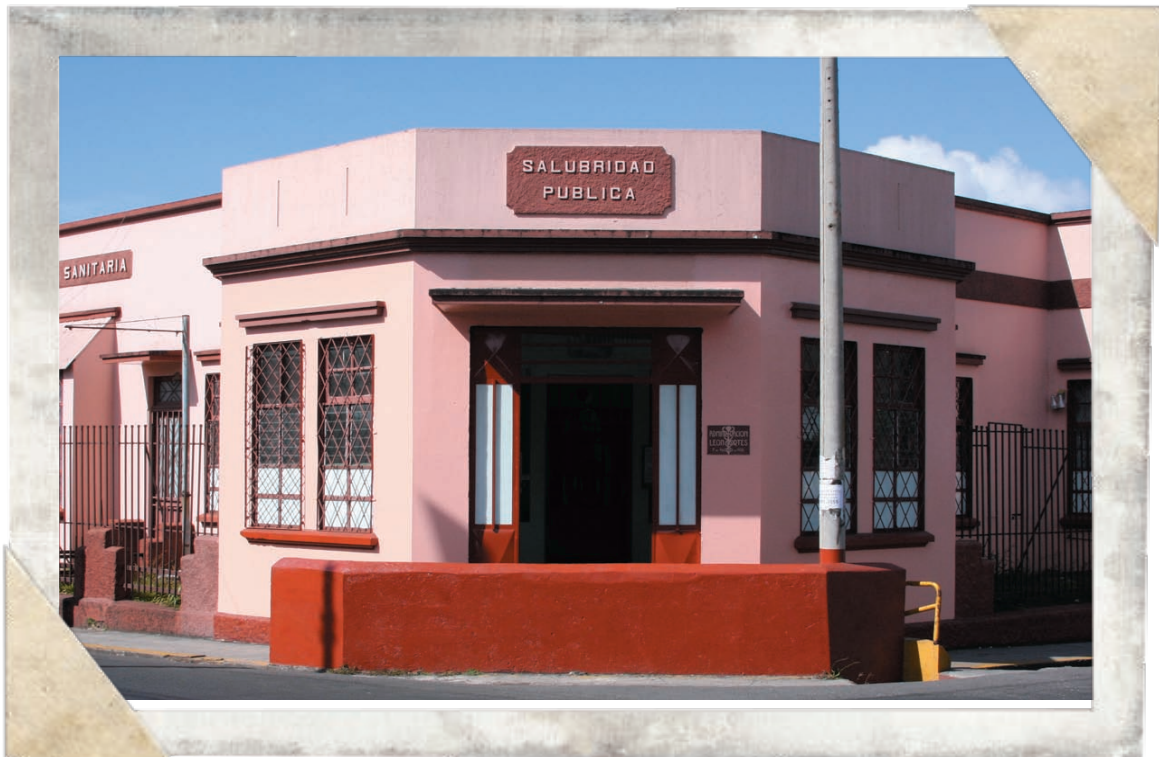
Las características más relevantes que integra Barrantes en las fachadas de este edificio, es la abundante ventanería, la cual tiene un ritmo⁹ de doble ventana por cada paño; superficies planas de gran proporción, simulando aleros; dominio de la linealidad horizontal por medio de la estructuración; y un ordenamiento volumétrico que hace romper formalmente la línea recta.

Se distingue el acceso por medio del diseño de un módulo octogonal que rompe con la forma de ángulos rectos, adaptándose al recurso de terreno esquinero, que le insinúa una jerarquización de entrada principal.

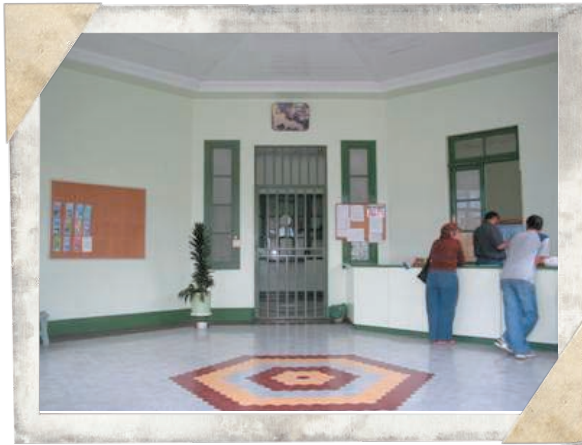
Vista del hall de la unidad sanitaria que mantiene su forma original, excepto que se le agregó un portón de hierro para mayor seguridad.

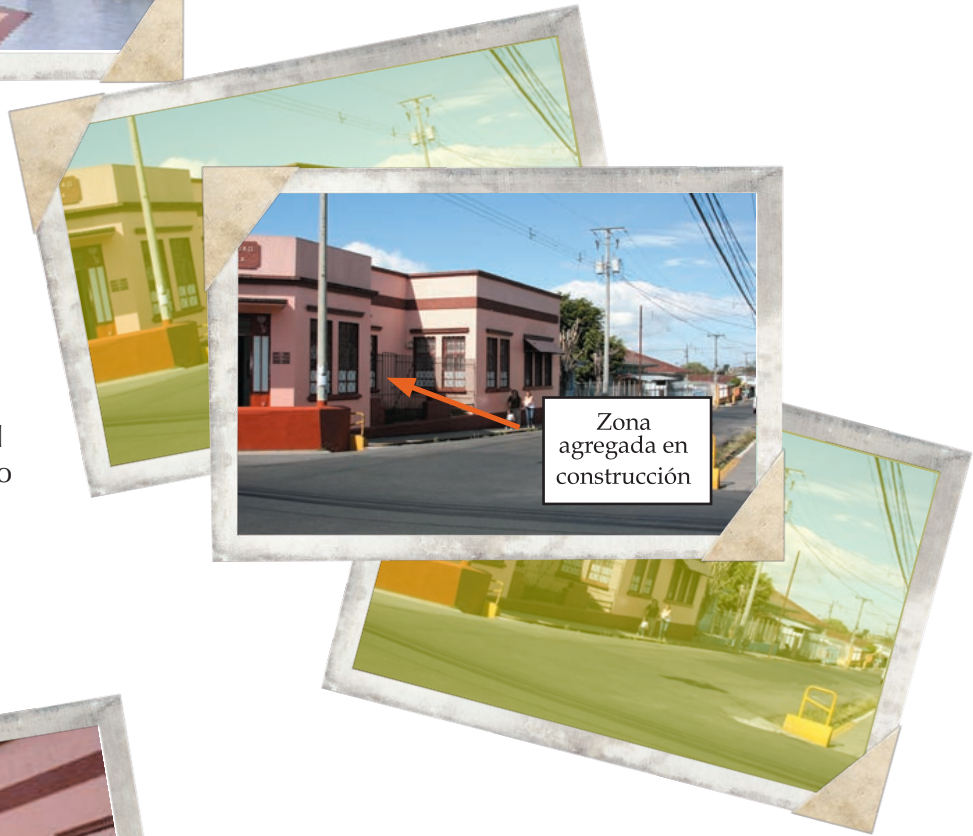
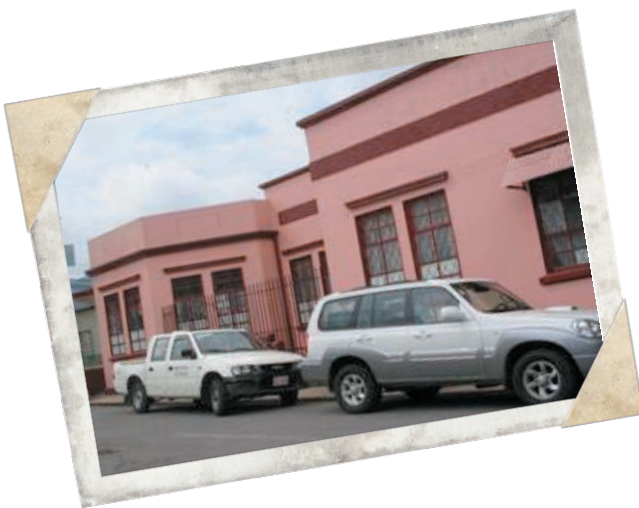
Como lo hemos dicho anteriormente, Barrantes utilizaba los grandes ventanales y patios centrales y/o posteriores para la iluminación y ventilación de los inmuebles. En este caso, cada plano de la fachada lleva doble ventanal, con simulación de alero y saliente de viga banquina como decoración.

Los cambios de la tipología de ventanales originales con los actuales son evidentes en las fotografías antiguas, ya que eran de abatibles verticales y las actuales fueron condenadas las de arriba y las intermedias fueron cambiadas por celosías.

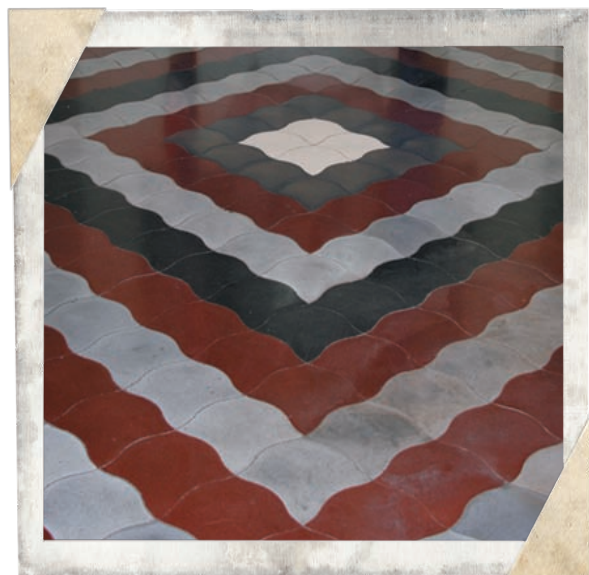
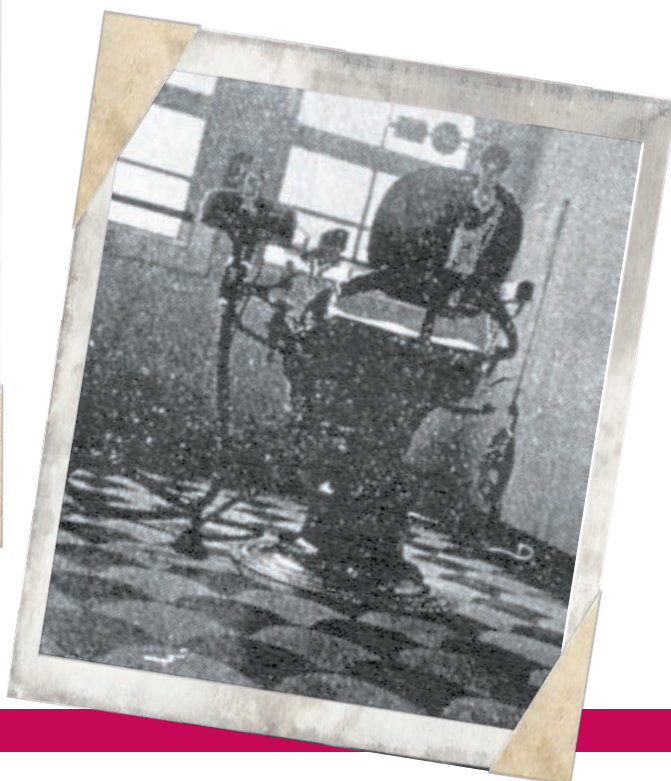
Los pisos se conservan en gran cantidad, como lo podemos ver en las fotos actuales y antiguas. Se mantienen los mismos colores y formas geométricas.

El cielo raso es de tablilla, con redondeo en las aristas, de forma decorativa. Tienen respiradero por el cual se saca la iluminación.

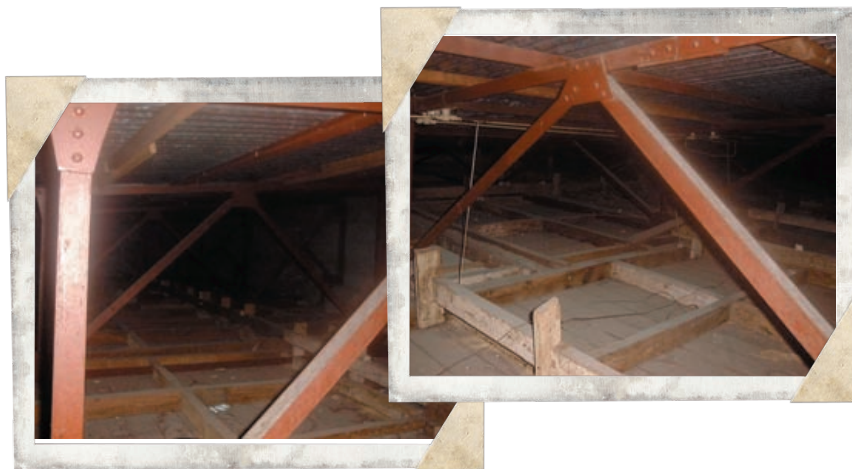
La estructura del techo es de hierro unido con pletinas y tornillos. Esta es la original, la cual podemos cotejar con las fotografías antiguas.

Fotografías recientes de la estructura de techos

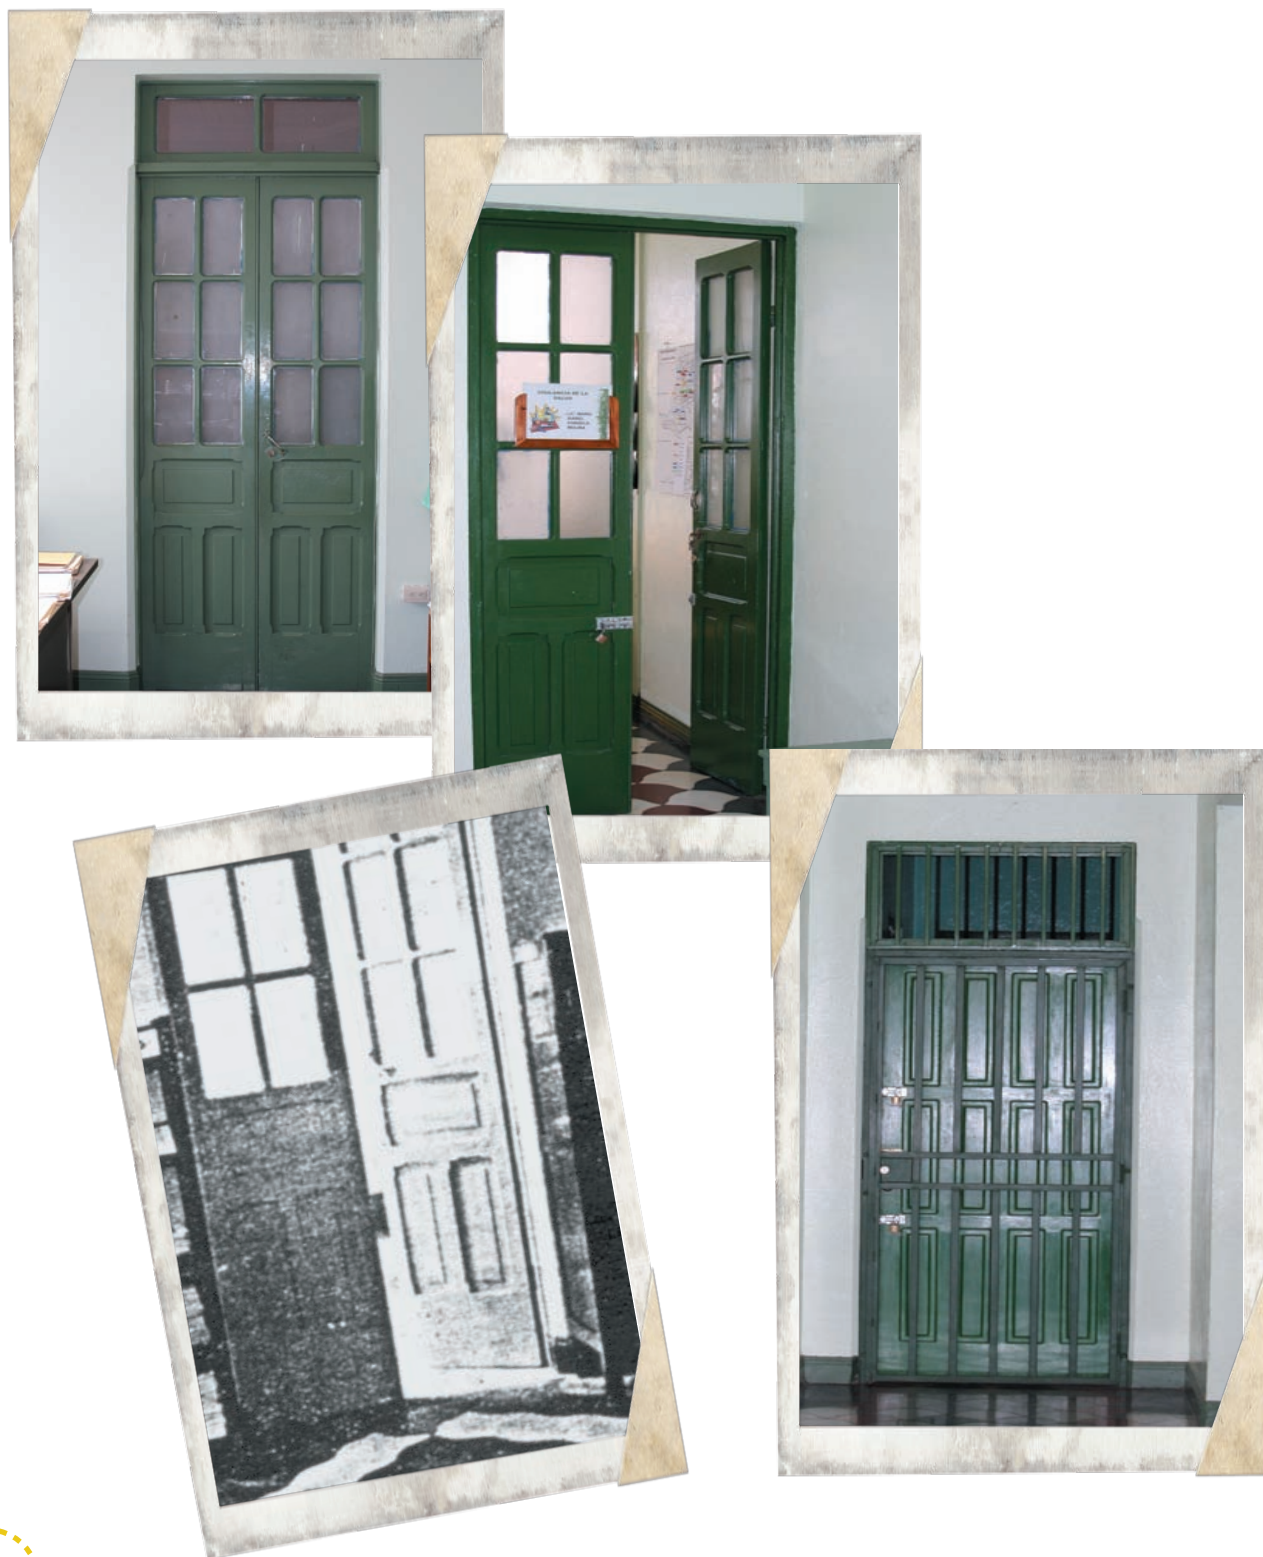
Las puertas son de vidrio y tablero en su mayoría, conservando su originalidad, como lo vemos en las fotografías antiguas y las actuales. Hay variedad, pero las más determinantes son la de una o dos hojas.

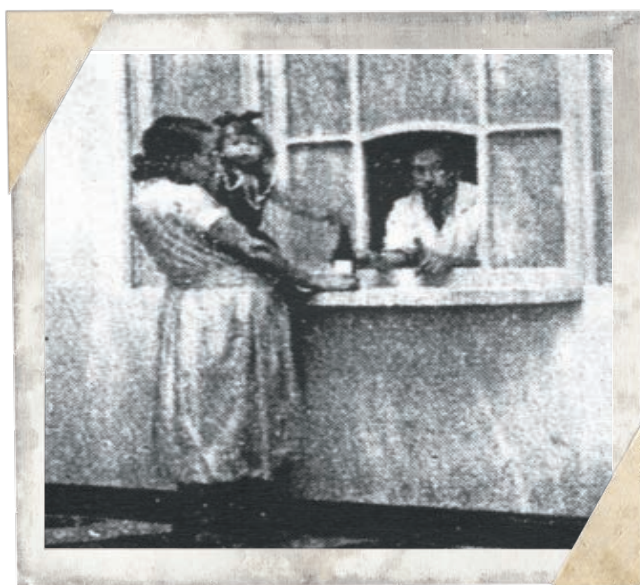
Vista del antes y después del despacho de medicinas
