1. Justificación

El Colegio Superior de Señoritas es una institución educativa situada en San José, Costa Rica, fundada como centro educativo en 1888, siendo la primera institución instaurada para impartir la educación secundaria especial para jóvenes mujeres costarricenses.

➤ Planteamiento del problema

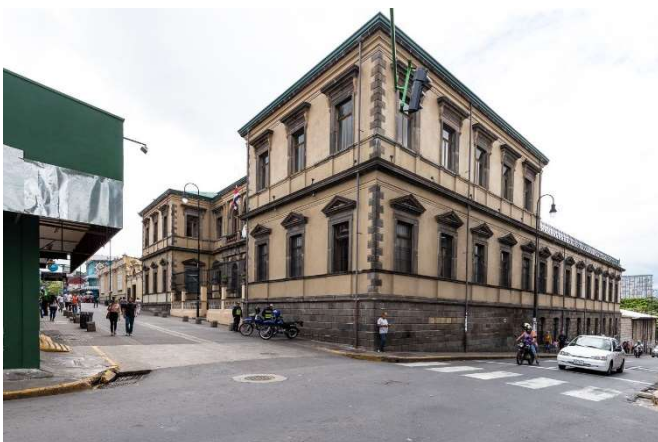
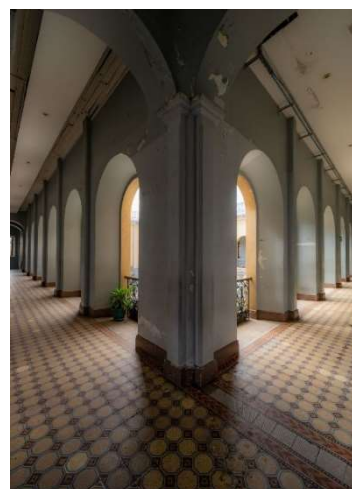
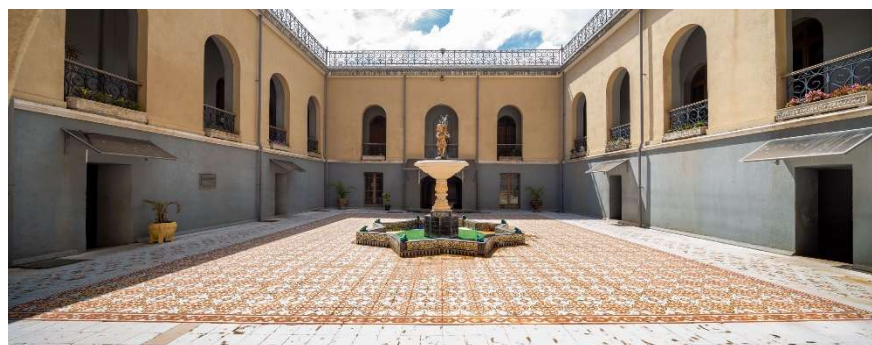
Foto 1,2,3: Fachada Principal, Corredor, Patio de La Fuente, Fuente: Ing. Wagner Calderón Rizo, Fecha Junio del 2020

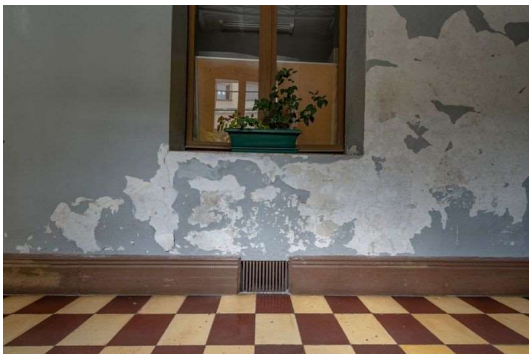
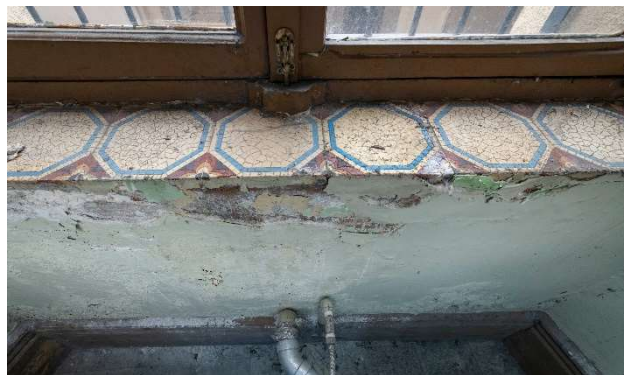
Foto 8,9,10,11, Paredes, Cielos, Ventanería, Sótano. Causa: Humedad por Filtración y por Capilaridad, Fuente: Ing. Wagner Calderón Rizo, Fecha Junio del 2020

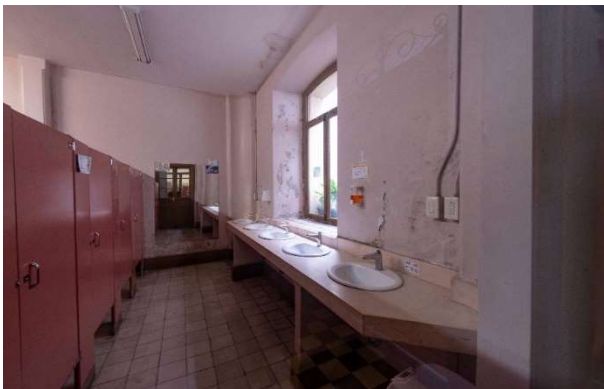
Foto 12,13,14,15, Paredes, Cielos, Ventanería, Sótano. Causa: Humedad por Filtración y por Capilaridad Fuente: Ing. Wagner Calderón Rizo, Fecha Junio del 2020

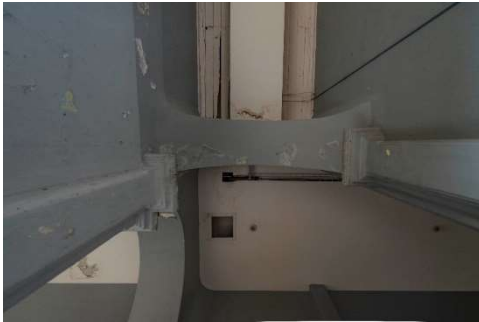
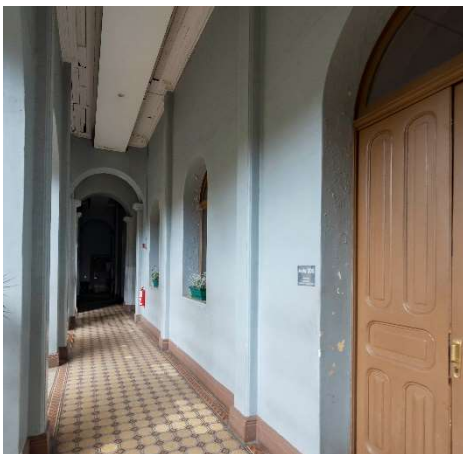
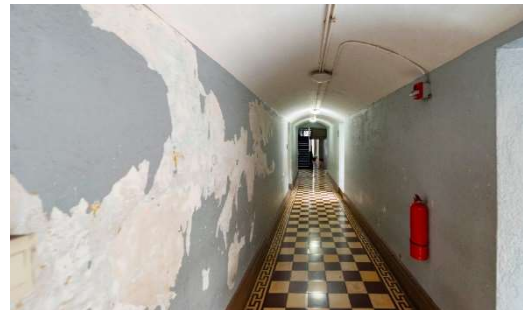
Foto16,17,18,19, Paredes, Cielos, Ventanería, Sótano y Planta Principal, Causa: Humedad por Filtración y por Capilaridad Fuente: Ing. Wagner Calderón Rizo, Fecha Junio del 2020

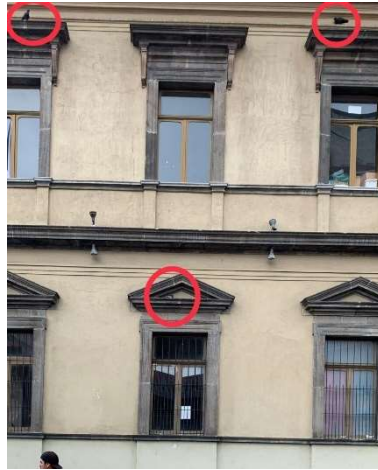
Actualmente las fachadas carecen de este sistema de púas antipalomas para evitar que las palomas de castilla se posen en los elementos de la fachada y sus excretas aceleran el daño de los ornamentos.

Foto 52, Palomas de castilla por la carencia de púas antipalomas, Fuente: Ing. Co. Andrea Aguilar, Fecha junio 2020

Estas púas deben ser en acero inoxidable de dureza ST 304 Acero Grado Marino y adosadas en una base de acero inoxidable de igual calidad. Las púas deben ser entre 12 y 15 cm de largo, de fabricación especial para este fin y se colocarán dos filas por cada elemento.

En los frontones se colocará una rejilla de jordomex, esta debe contar con un sistema de tal manera que se pueda quitar fácilmente y volver a instalar, y así facilitar su mantenimiento.

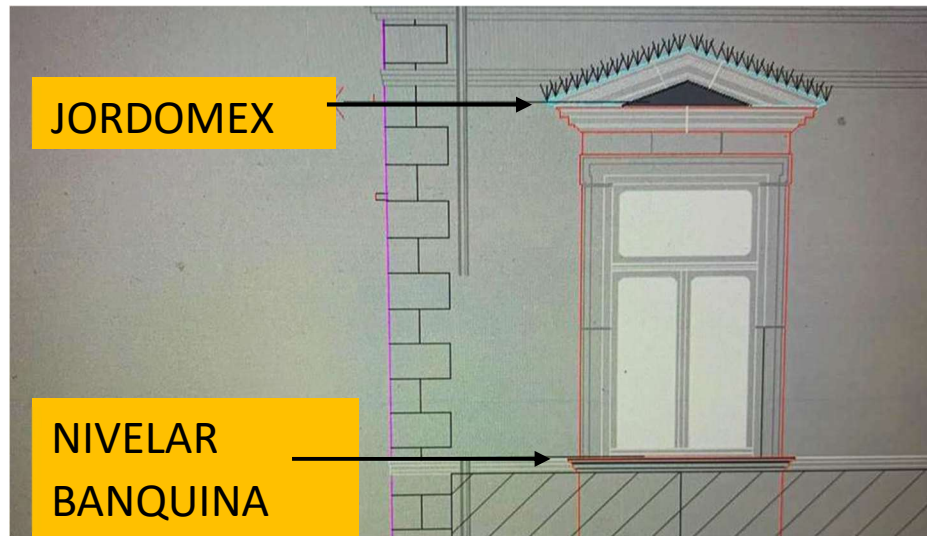
Foto 53, Propuesta púas antipalomas en el frontón y jordomex, Fuente: Ing. Co. Andrea Aguilar, Fecha junio 2020

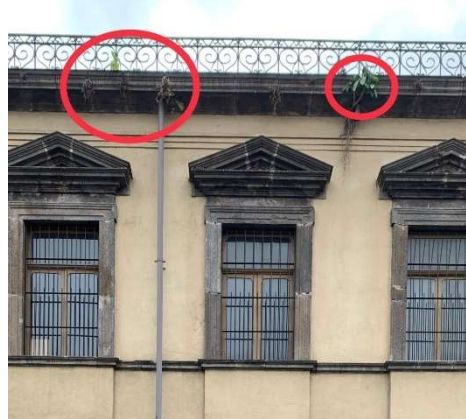
La cornisa medianera tiene una pérdida de color importante debido a la humedad y a poco mantenimiento. Como primer paso se le eliminará toda la vegetación existente, luego se le colocará un repello que logre una integración de color similar al original.

Foto 54, Presencia de vegetación y decoloración de la cornisa, Fuente Ing. Co. Andrea Aguilar, Fecha junio 2020

Finalizada esta restauración se le colocará púas de acero inoxidable de dureza ST 304 Acero Grado Marino según la descripción de la actividad anterior.

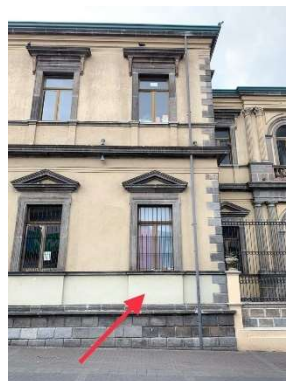
Existen sectores de la fachada, en las cuales se le ha dado un acabado diferente y de otra tonalidad, esto debe ser sustituido y hacer una integración de color para igualarlo al original.

Foto 56, Color y acabado distinto al original, Fuente ING. Co. Andrea Aguilar, Fecha junio 2020

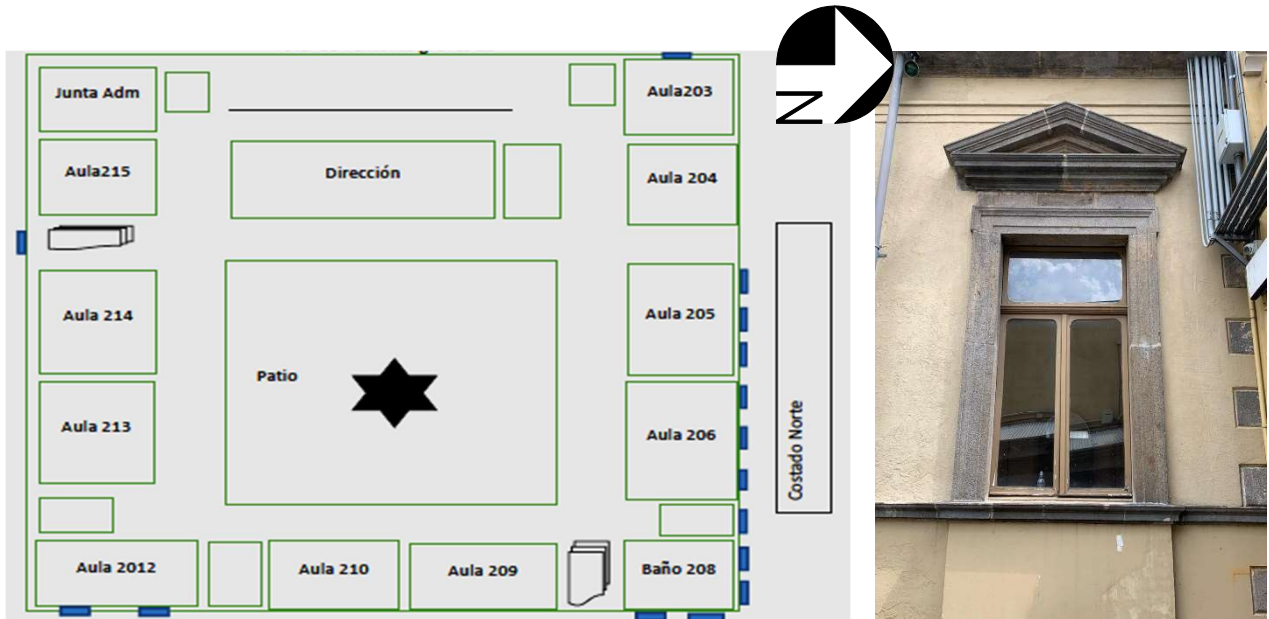
Identificación: Tipo de Ventana 1

Bosquejo Planta Arquitectónica, Ubicación y Modelo de ventana Foto 55, Fuente: Mario Chaves y Foto: Andrea Aguilar, Fecha junio 2020

- ✓ **Cantidad de ventanas dañadas:** 14 unidades
- ✓ **Afectaciones:**

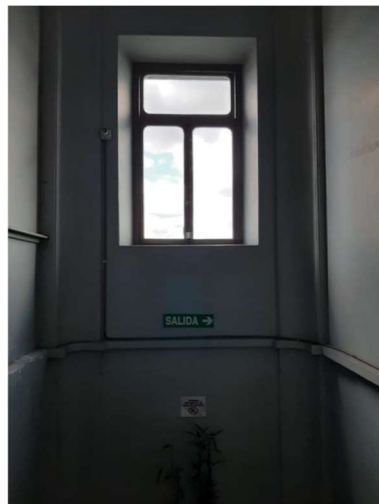
TIPO 1

Foto: 59, Estado de ventana escalera, Fuente: Mario Chaves Fecha junio 2020

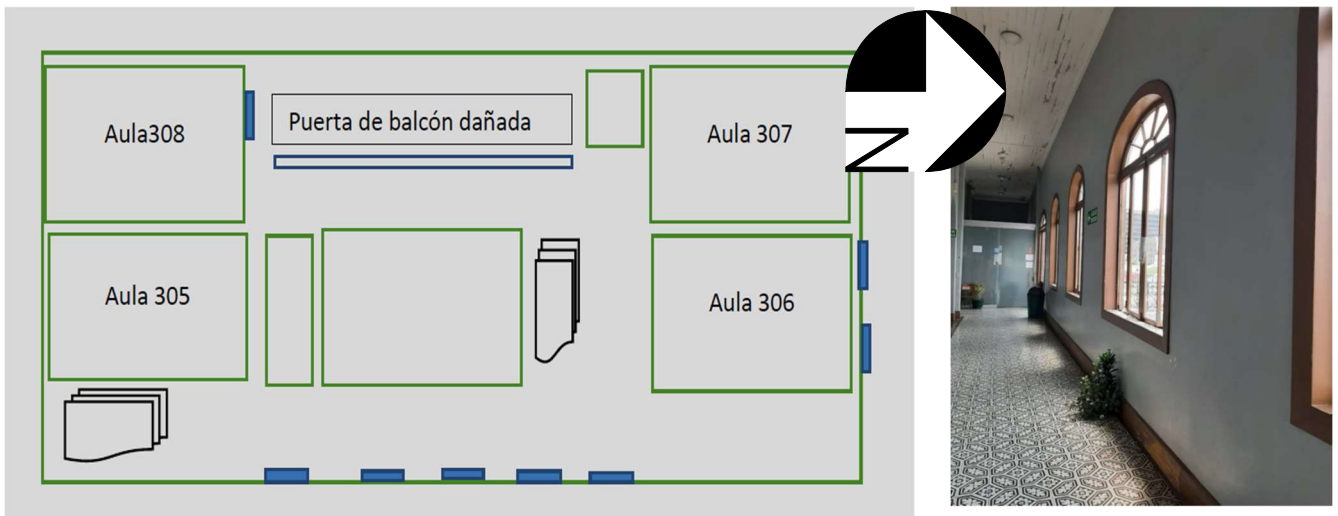
Foto-Bosquejo 69, Planta Arquitectónica Segundo nivel, Ubicación y Modelo de ventana,
Fuente: Mario Chaves y Foto: Mario Chaves, Fecha junio 2020

Cantidad: 6 unidades: 1 tipo 2, 4 tipo 3, más 1 tipo1

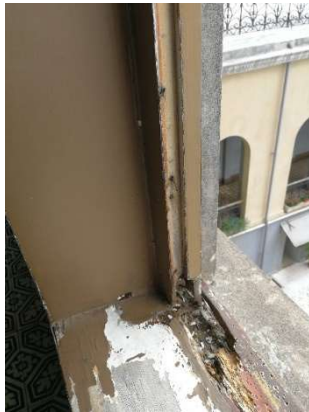
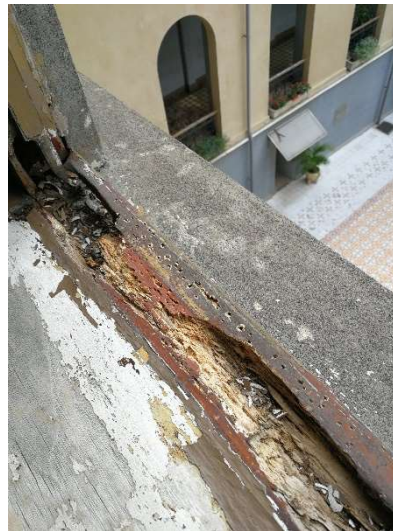
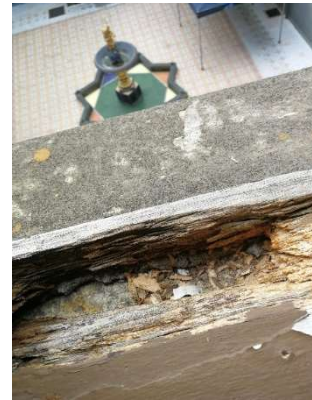
Foto 75, 76, 77, 78, Estado de ventanería en fachada este, Fuente: Arq. Jorge Omar Vega Rosales y Mario Caves, Fecha junio 2020

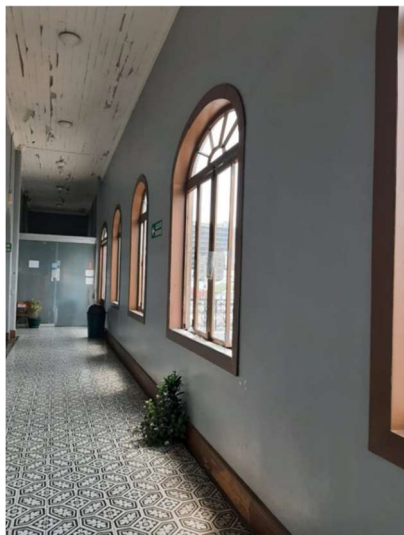
Foto 79, Estado conjunto de Ventanería Fachada Este, Fuente: Mario Caves, Fecha: junio 2020

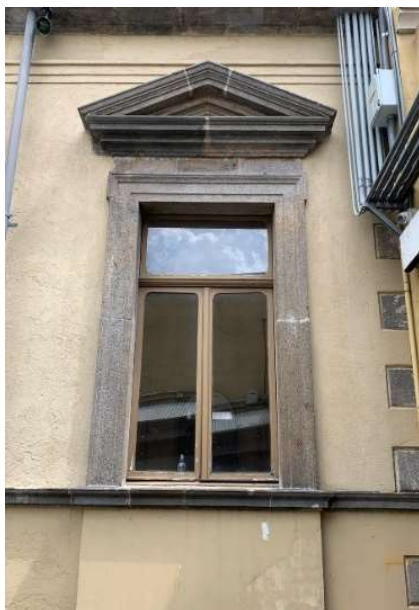
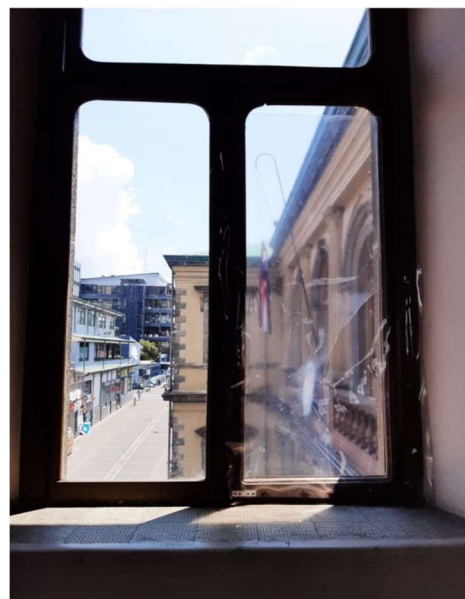
Foto 80 y 81. Estado conjunto de Ventanería en Fachada Oeste, Fuente: Mario Caves, Ing. Andrea Aguilar, Fecha: junio 2020

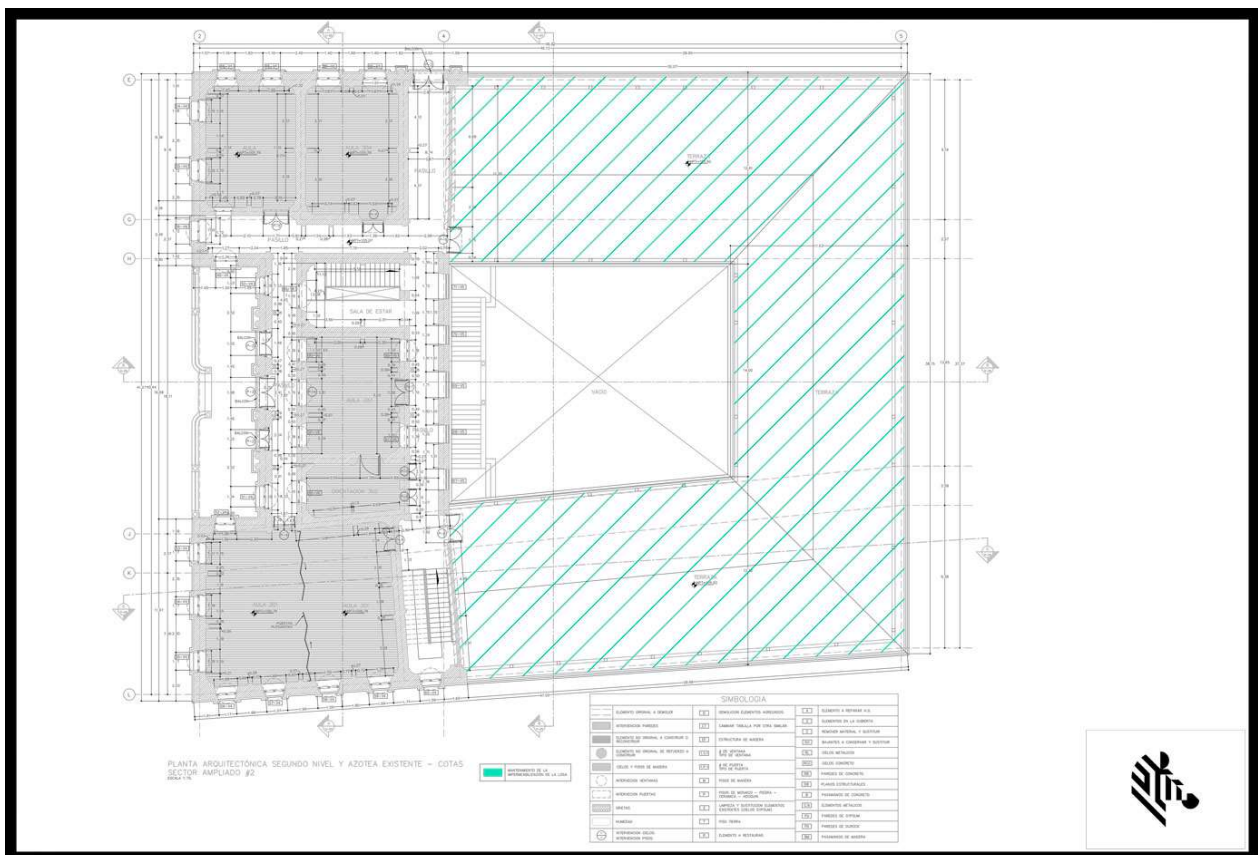
La corrección del ingreso de la humedad en esta zona debe ser tratada a partir de la impermeabilización de la losa superior, la cuenta con un área de 845 m², mas el tratamiento del agrietamiento presente en una importante área de la superficie de la losa.

Plano 1. Planta del segundo nivel con losa a impermeabilizar marcada.

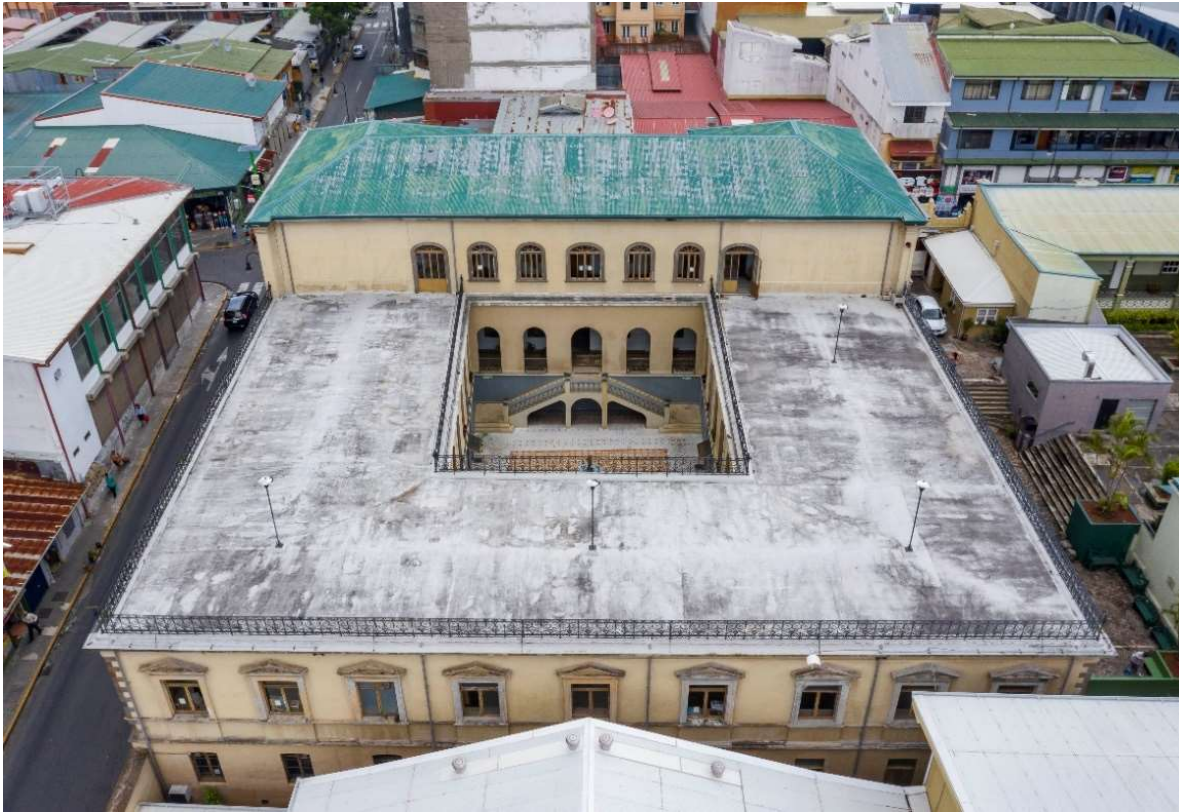
Foto 5. Vista aerea de la losa, vista desde el costado este.

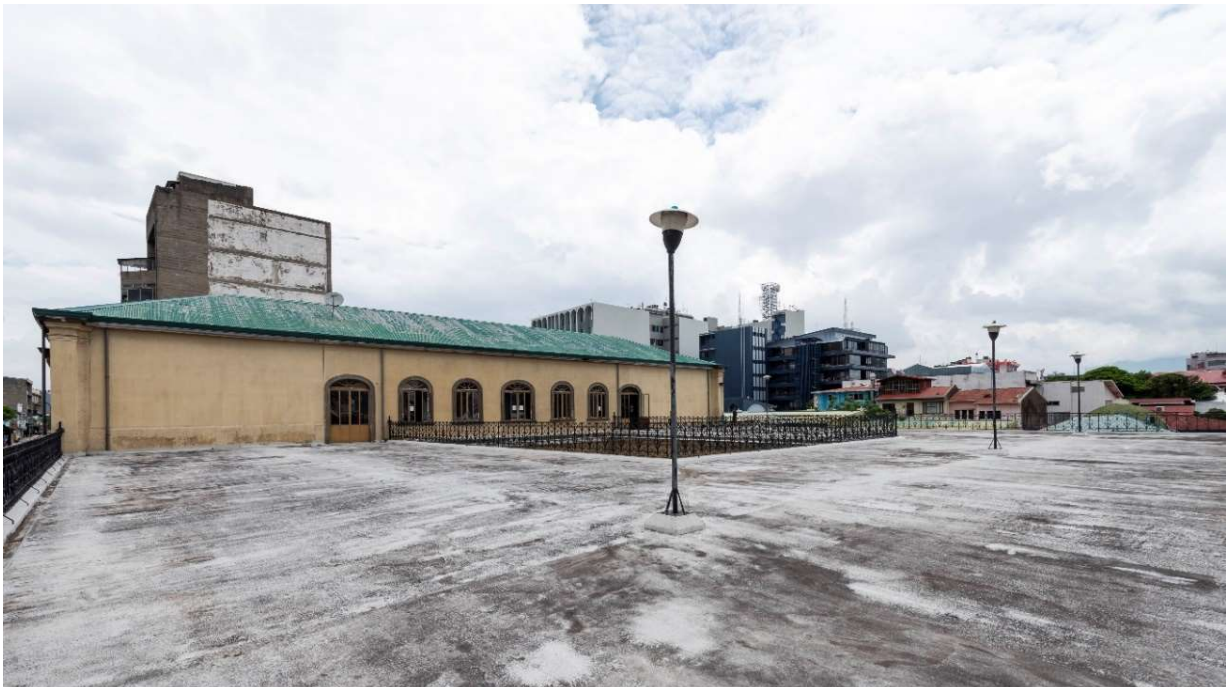
Foto 7. Vista de la losa en estado seco.

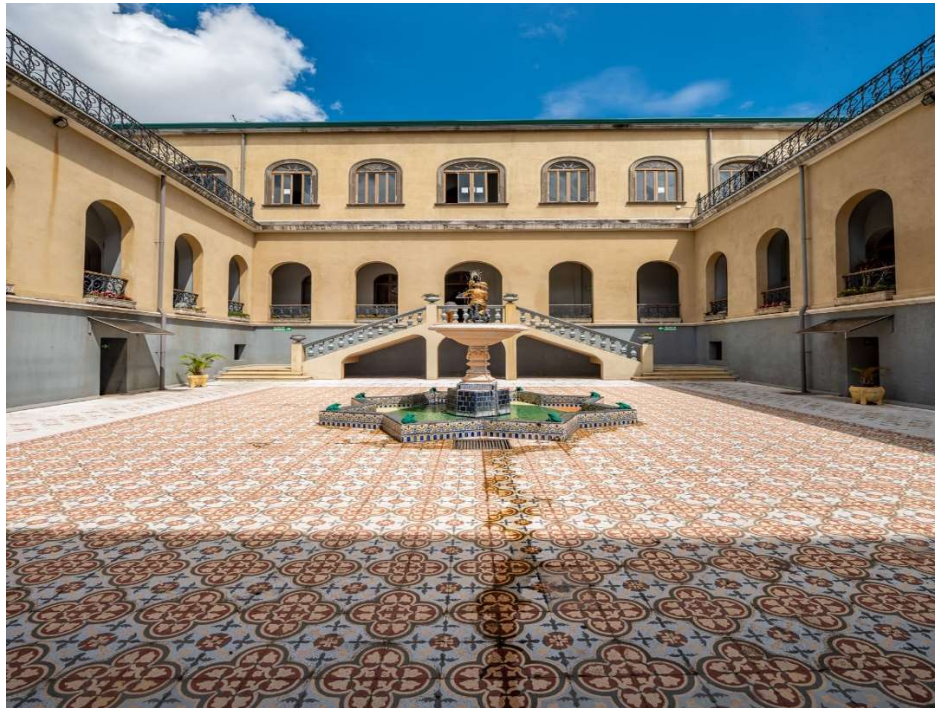
Foto 10. Vista oeste del patio central.

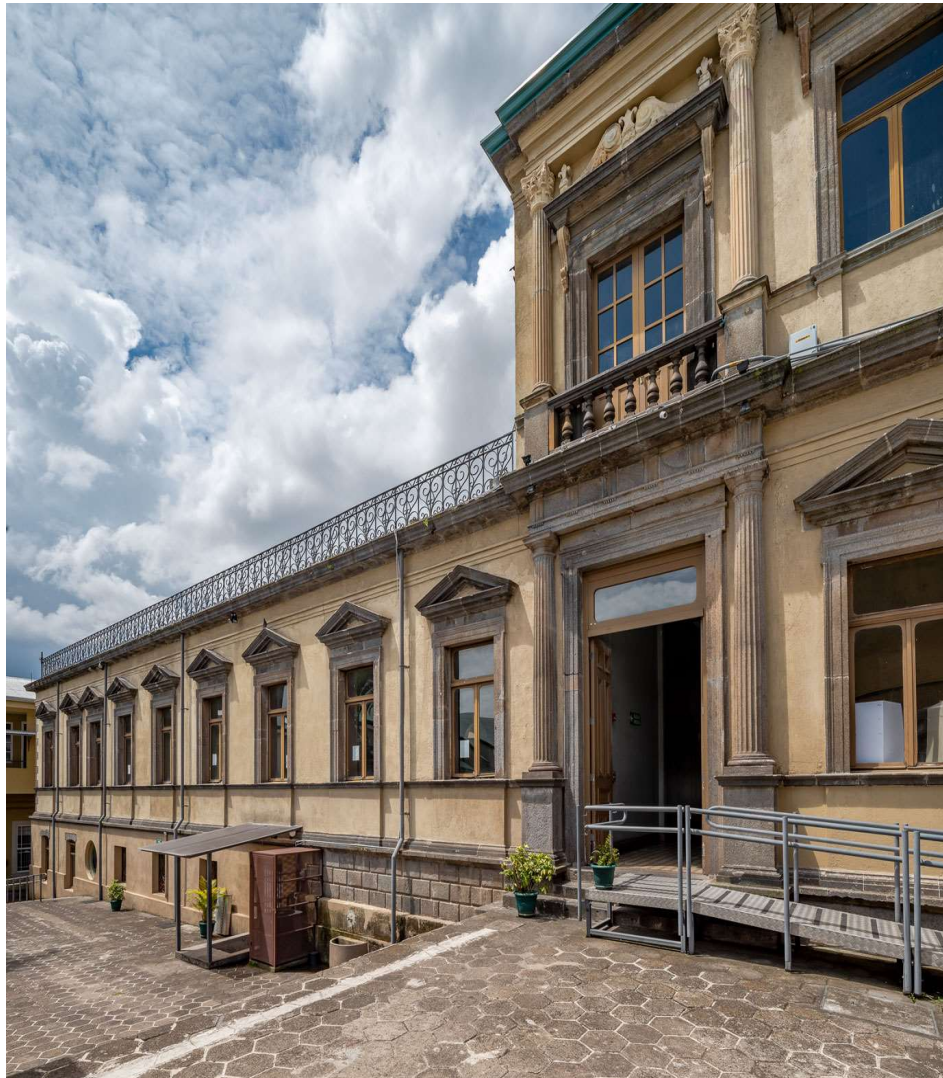
Foto 11. Fachada norte.

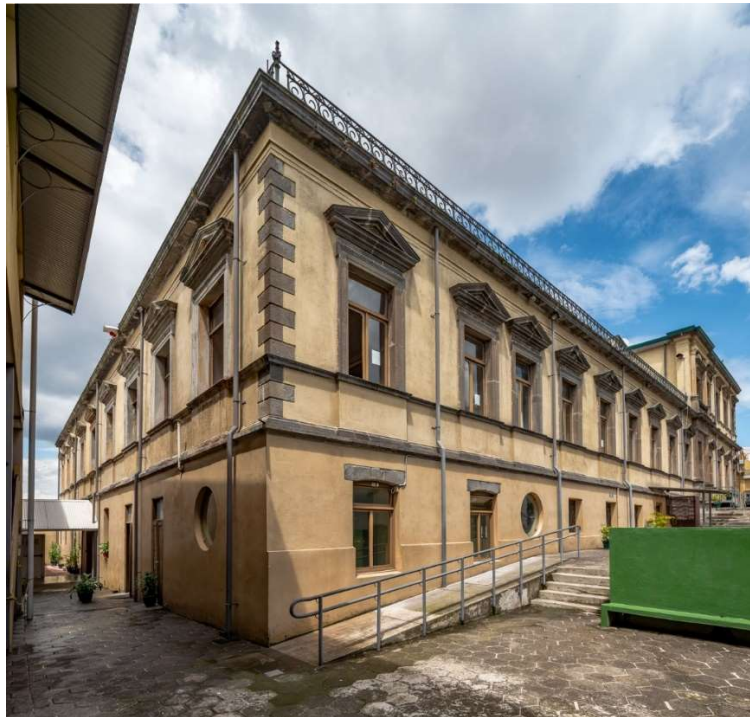
Foto 12. Vistas de fachada este y norte.

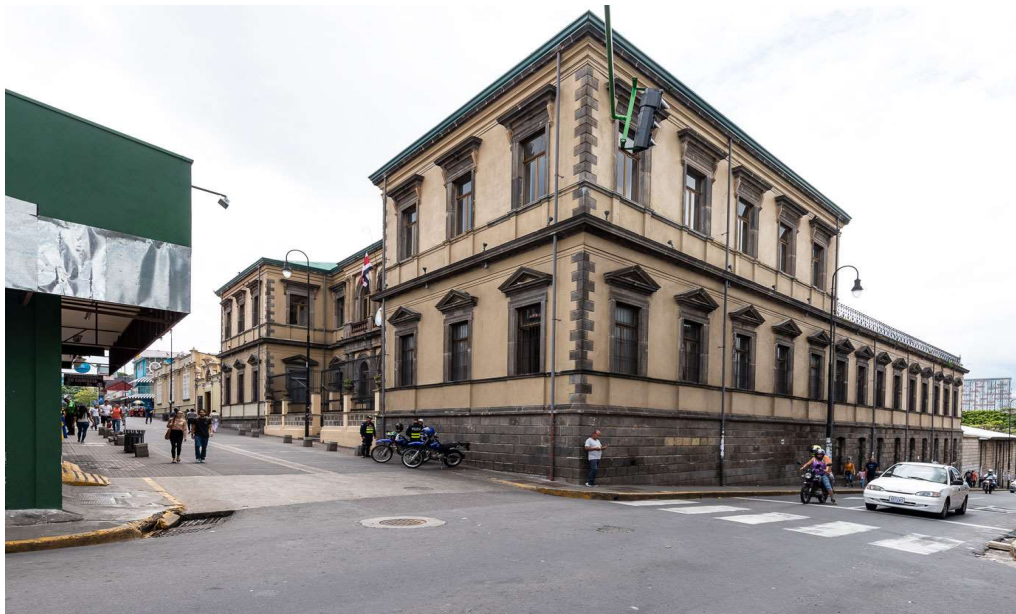
Foto 13. Vista de fachadas oeste y sur.

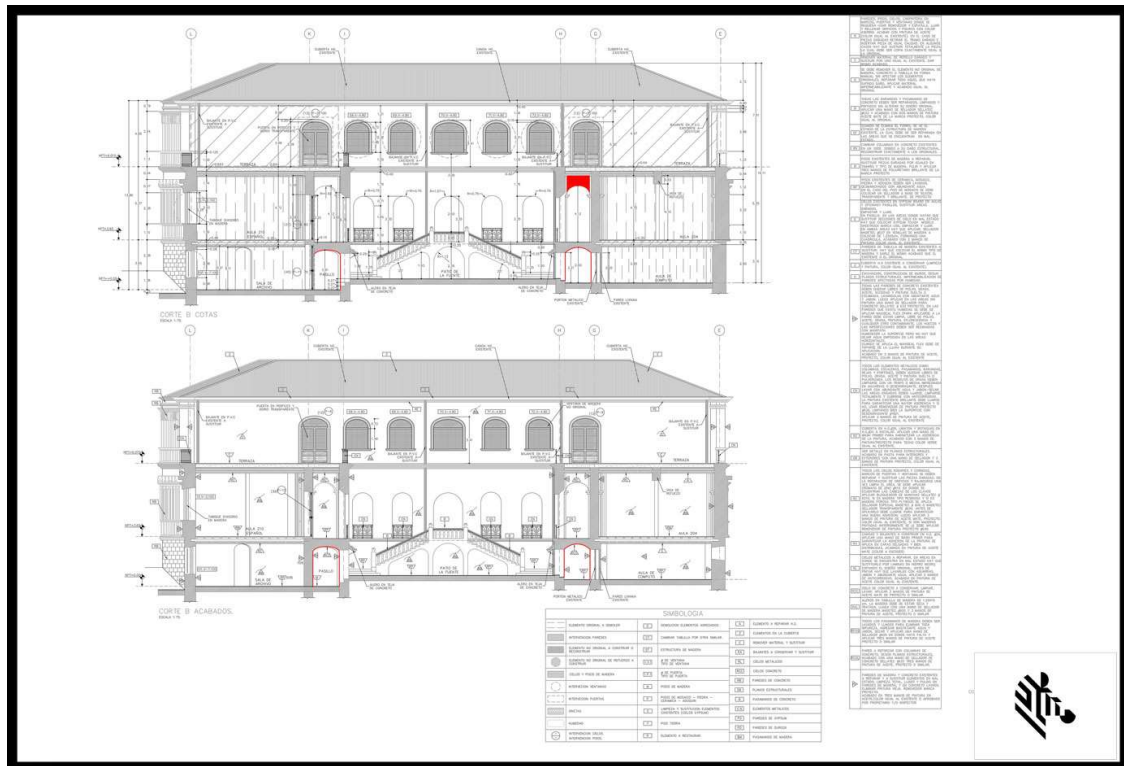
Plano 4. Elevación y corte hacia el oeste, paredes de pasillo en sótano y nivel principal.

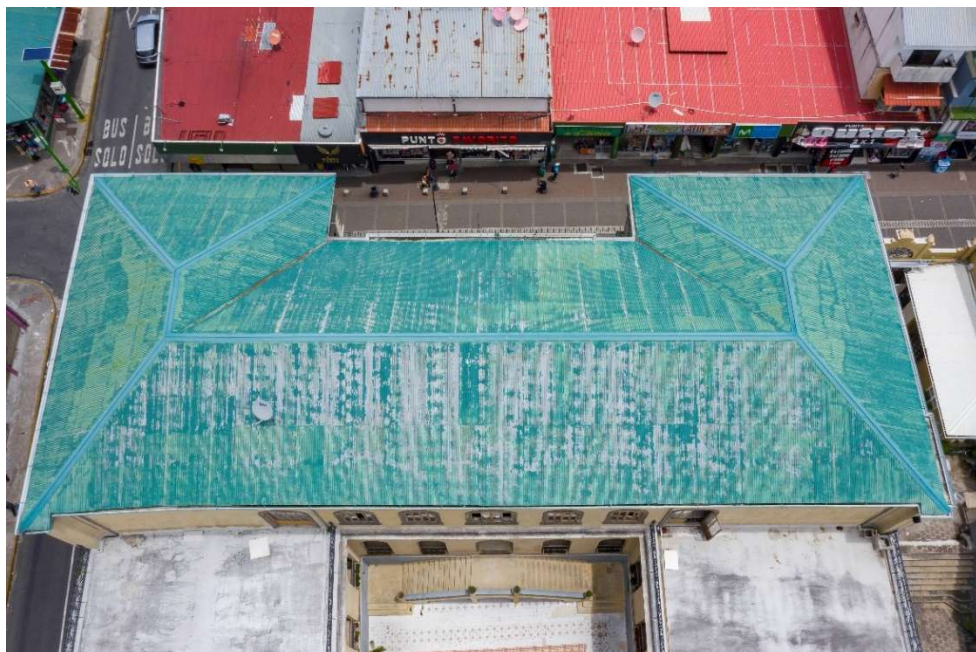
Foto 25. Estado actual de la cubierta sobre el segundo nivel.

Debido al alto deterioro de la pintura de techo sobre el segundo nivel se abarca como parte del alcance de este trabajo la remoción de la pintura en mal estado de la cubierta y la pintura a dos manos como mínimo de la cubierta completa junto con las canoas y bajantes.

Se puede tomar como referencia que el área es de 700 m² de cubierta y un material que puede servir como referente a esto es Corrostyl de Sur o similar.
