XXVII Certamen:
Salvemos nuestro patrimonio histórico
arquitectónico 2023

CASA DE LA CULTURA DE LIBERIA
Museo Regional del Sabanero

Liberia - Guanacaste

0.2.3 CONSIGNACIÓN DE DAÑOS

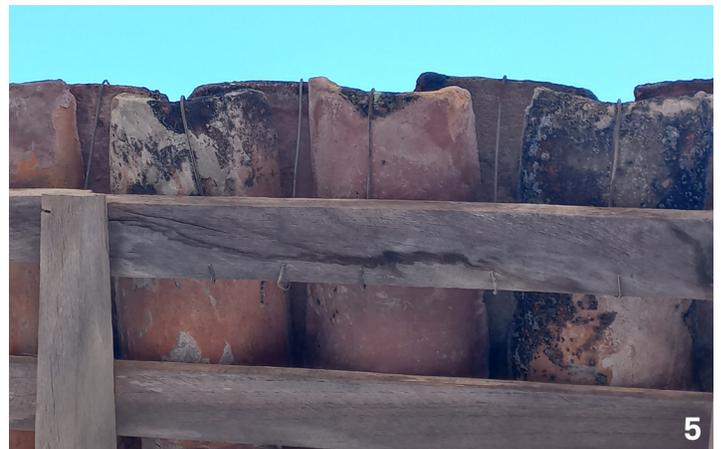
5

CATEGORÍA	CIELOS & TECHOS
UBICACIÓN	INTERIOR & EXTERIOR
MATERIAL	TEJA DE BARRO ONDULADA
ESTADO	MALO
DESCRIPCIÓN DEL DAÑO	TEJAS DAÑADAS O ROTAS Y CON MUESTRAS DE HONGOS O MOHO, GOTERAS EN ESPACIOS INTERNOS.
CAUSA DEL DETERIORO	GOLPES EN CUBIERTA POR ANIMALES O VEGETACIÓN, POCO MANTENIMIENTO DE LAS TEJAS, DETALLE DEL ENSAMBLAJE DE LAS TEJAS NO FUNCIONA CORRECTAMENTE.
