PLANTA BAJA,
DISTRIBUCION ARQUITECTONICA ESC. 1 : 50

PROYECTO: RESTAURACION GOBERNACION DE ALAJUELA		
PROYECTO DE: MINISTERIO DE CULTURA, JUVENTUD Y DEPORTES.		
PROVINCIA: ALAJUELA	CANTON: CENTRAL	DISTRITO: 1º
ARQUITECTO: OSCAR M. MOLINA M. ASISTENTE: VICTOR H. ZUÑIGA A. DRAWN: VICTOR H. ZUÑIGA A. PROFESIONAL RESTAURADORE: ARO. OSCAR MOLINA M.		
CONTENIDO: PLANTA BAJA		
ESCALA: 1 : 50	FECH: OCT. 90	LAMINA: 1 -

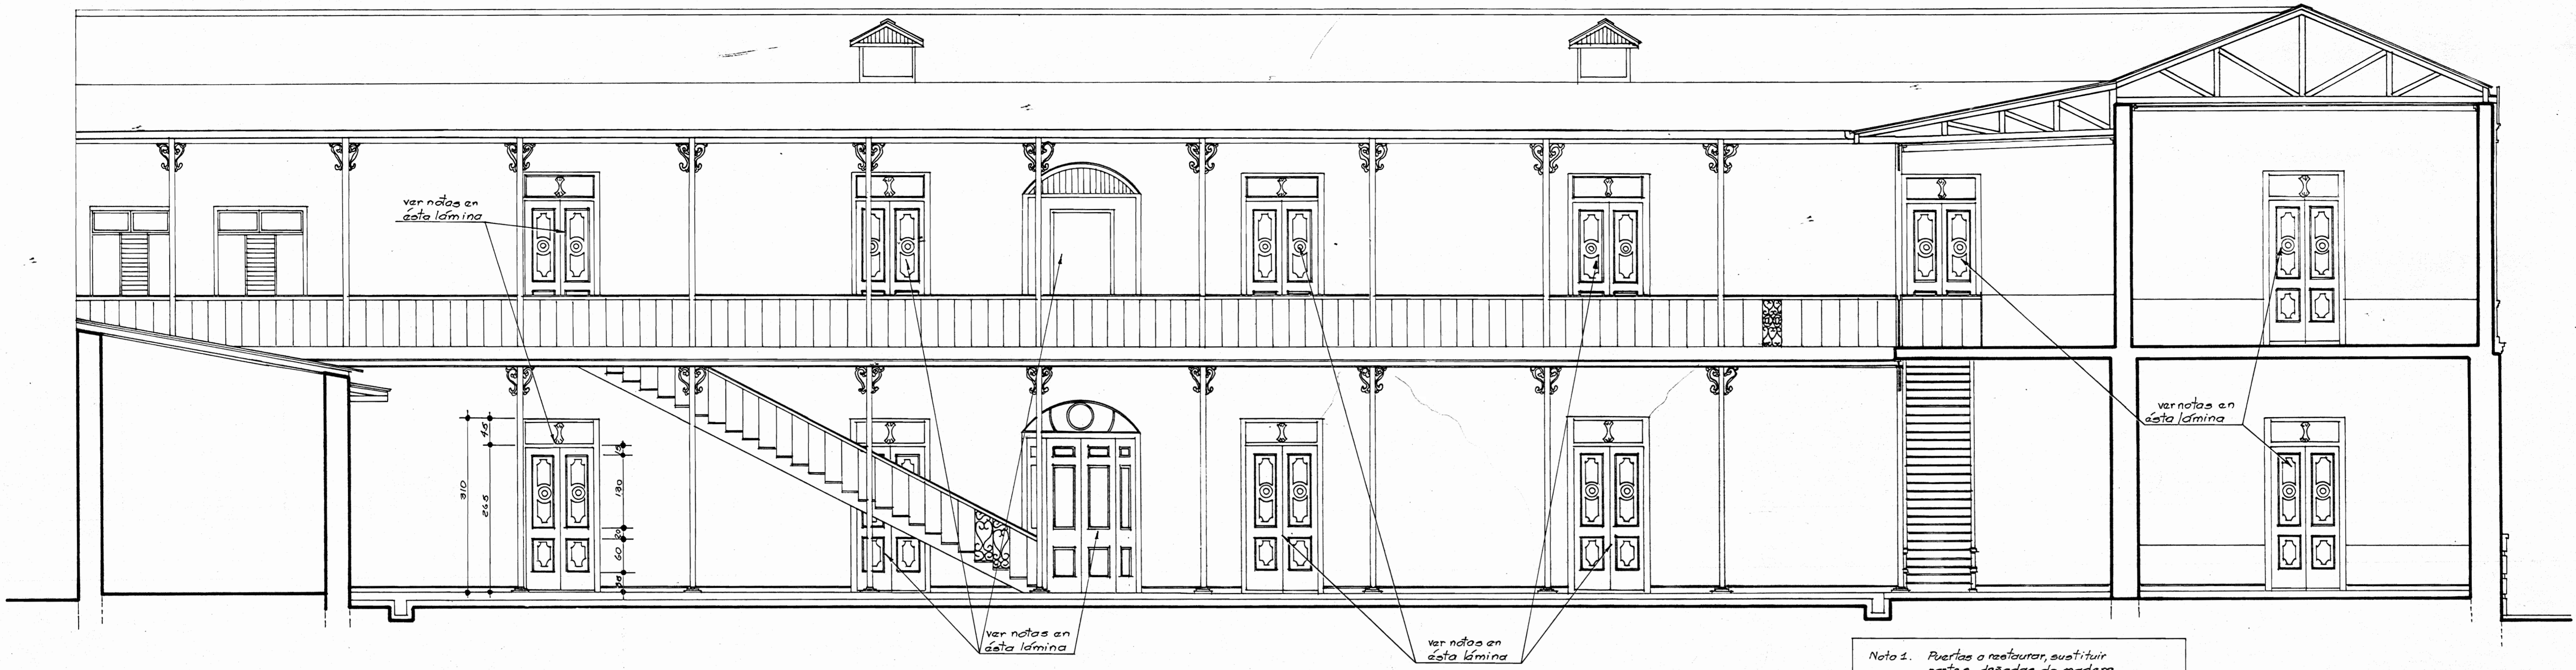
SECCION AA ESC. 1:50

- Nota 1. Puertas a restaurar, sustituir partes dañadas de madera por calidad forma similar.
- Nota 2. Sustituir partes de los peanales que estén dañados.
- Nota 3. Colocar vidrios dañados del montante.
- Nota 4. Colocar venilla de marcos y puertas faltantes.
- Nota 5. Las maderas a colocarse serán curadas por inmersión en xilobor.
- Nota 6. Los colores a utilizar son similares a la puerta de entrada por la fachada este.
