- 1-9 PLANTA PRIMER NIVEL, PLANTA SEGUNDO NIVEL
- 2-9 PLANTA DISTRIBUCION PRIMER NIVEL EXISTENTE
- 3-9 PLANTA DISTRIBUCION SEGUNDO NIVEL EXISTENTE
- 4-9 PLANTA DISTRIBUCION PRIMER NIVEL MODIFICADO
- 5-9 PLANTA DISTRIBUCION SEGUNDO NIVEL MODIFICADO
- 6-9 PLANTA DE INTERVENCIONES, VESTIBULO Y COMUNICACION
- 7-9 DETALLES CONSTRUCTIVOS
- 8-9 INSTALACIONES MECANICAS PRIMER NIVEL, SERVICIO PARA DISCAPACITADOS
- 9-9 INSTALACIONES MECANICAS SEGUNDO NIVEL PARA DISCAPACITADOS, SIMBOLOGIA MECANICA

PROYECTO DE READECUACION E INTEGRACION DE EDIFICIOS SEDE DEL MUSEO HISTORICO CULTURAL JUAN SANTAMARIA

PROYECTO:
OBRAS DE READECUACION E INTEGRACION DE EDIFICIOS SEDE DEL MUSEO

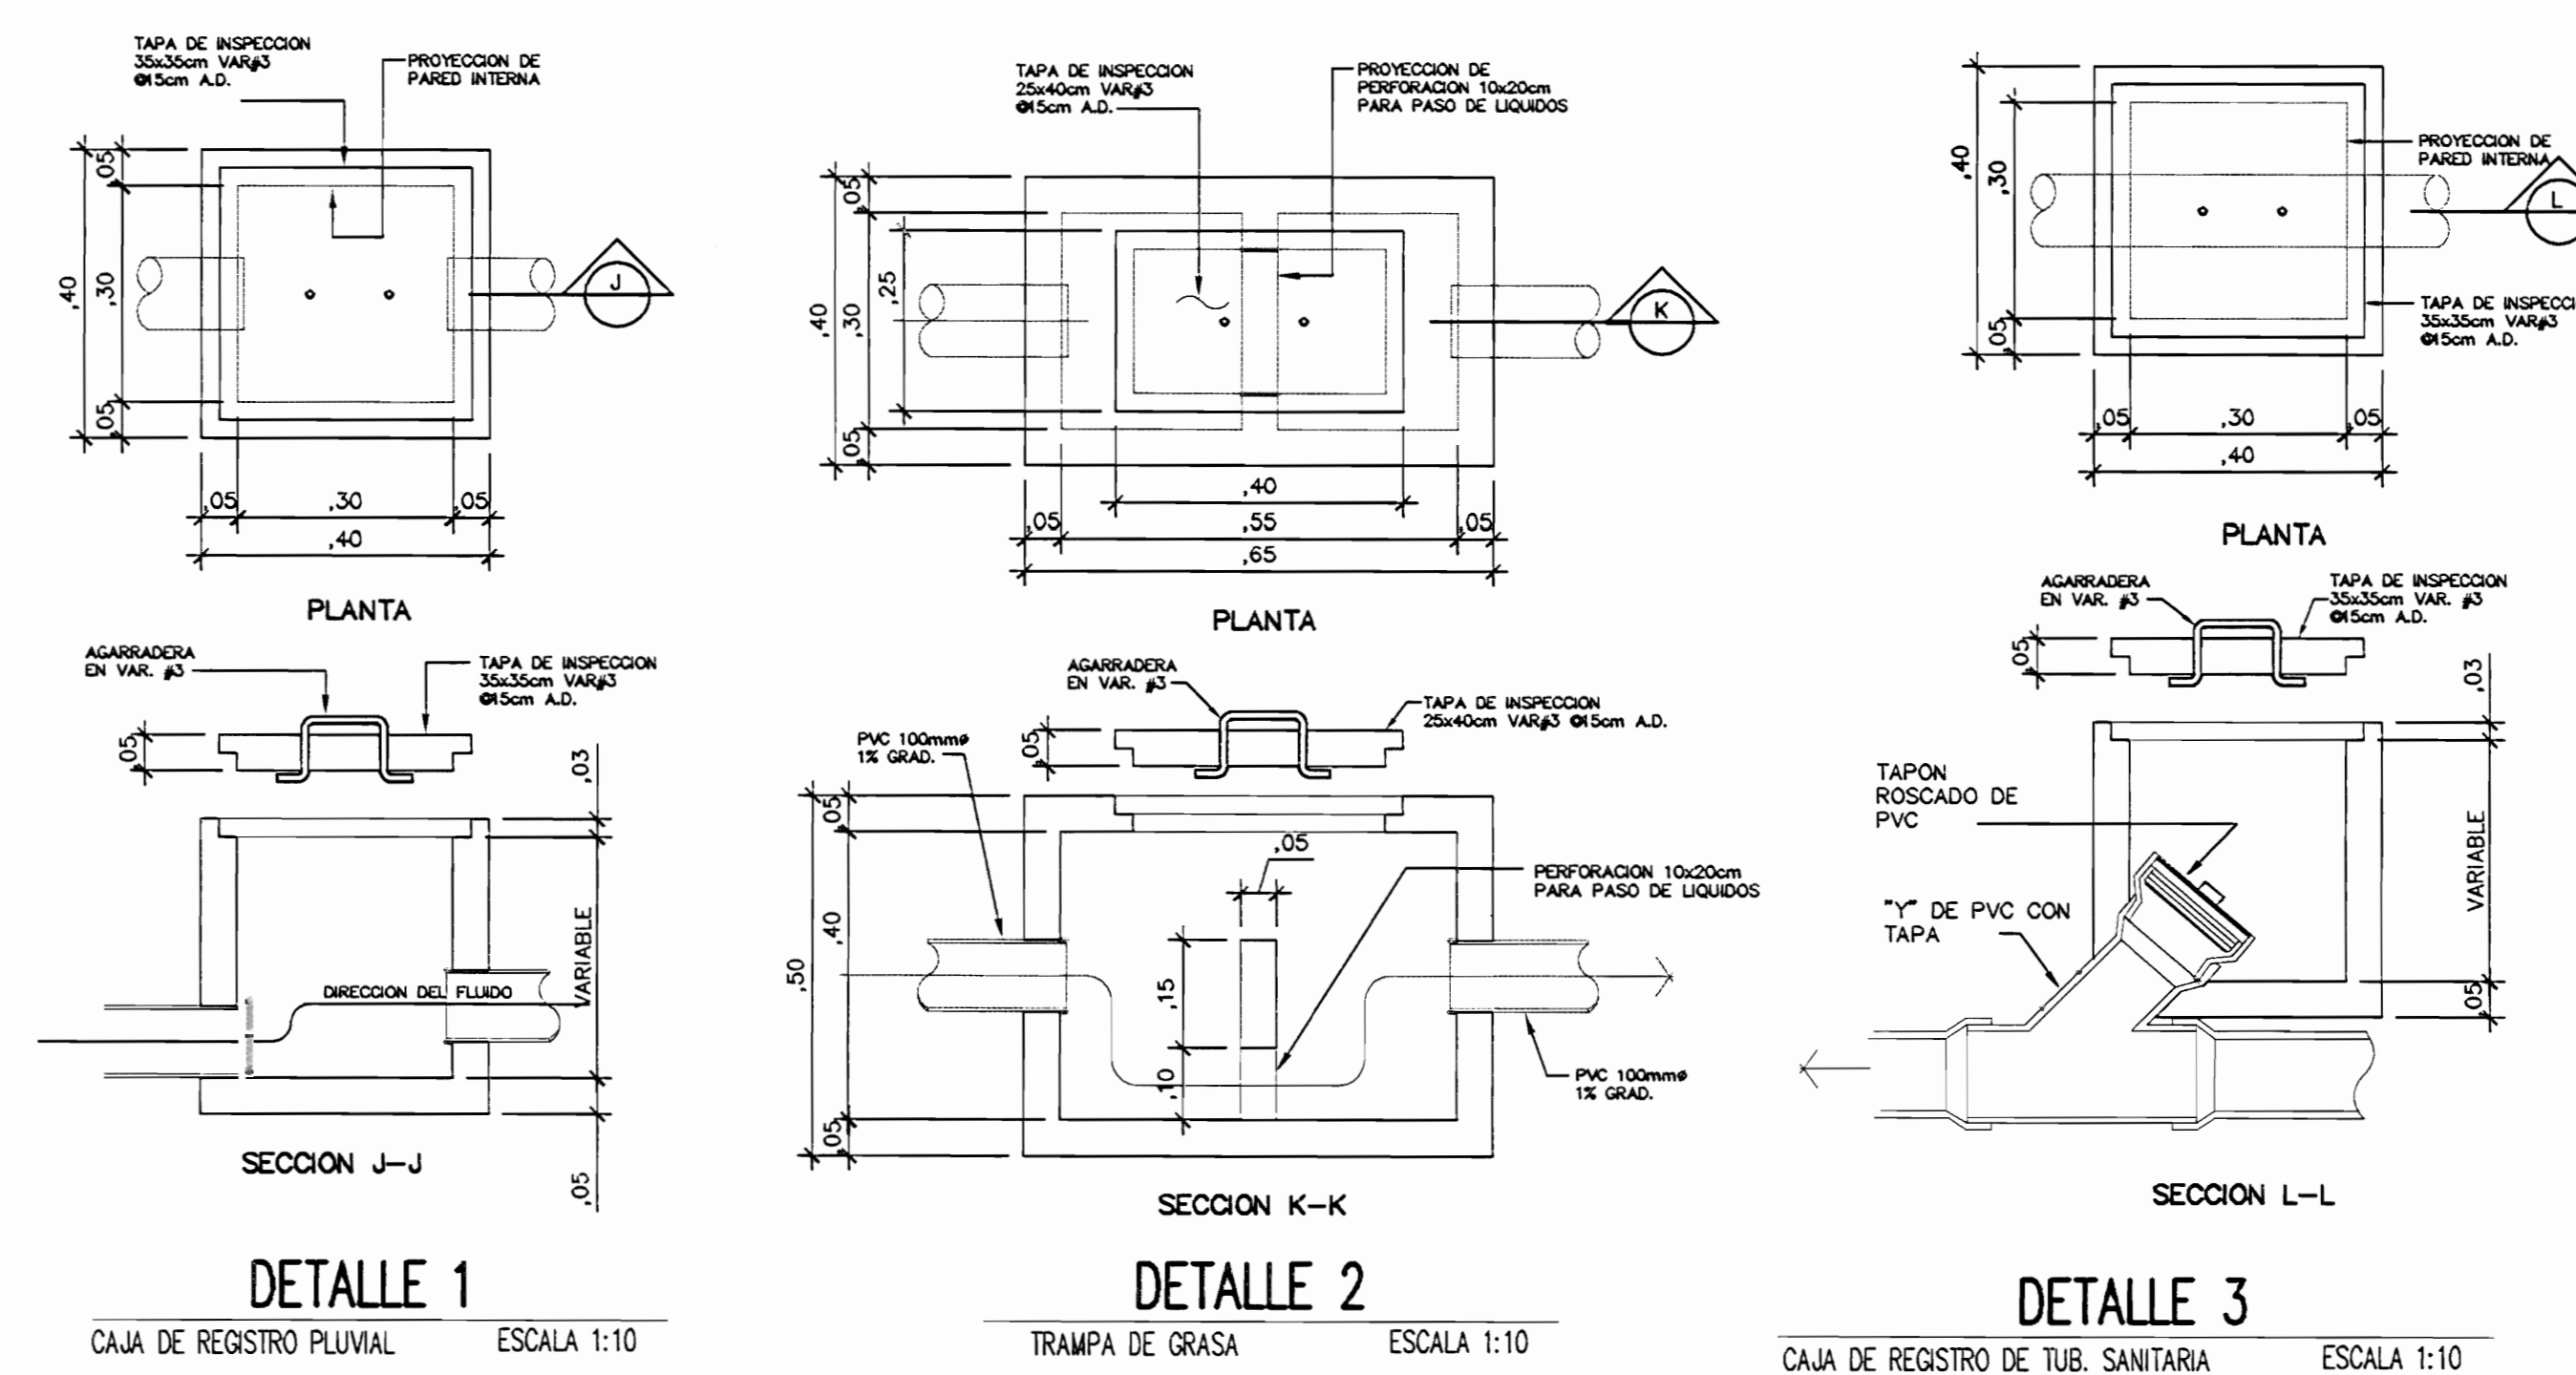
DETALLE 1
CAJA DE REGISTRO PLUVIAL ESCALA 1:10

DETALLE 2
TRAMPA DE GRASA ESCALA 1:10

DETALLE 3
CAJA DE REGISTRO DE TUB. SANITARIA ESCALA 1:10
